光明玉塘深圳市牛氏春林包装制品有限公司“5·18”一般机械伤害事故调查报告

编制单位：光明区政府事故调查组

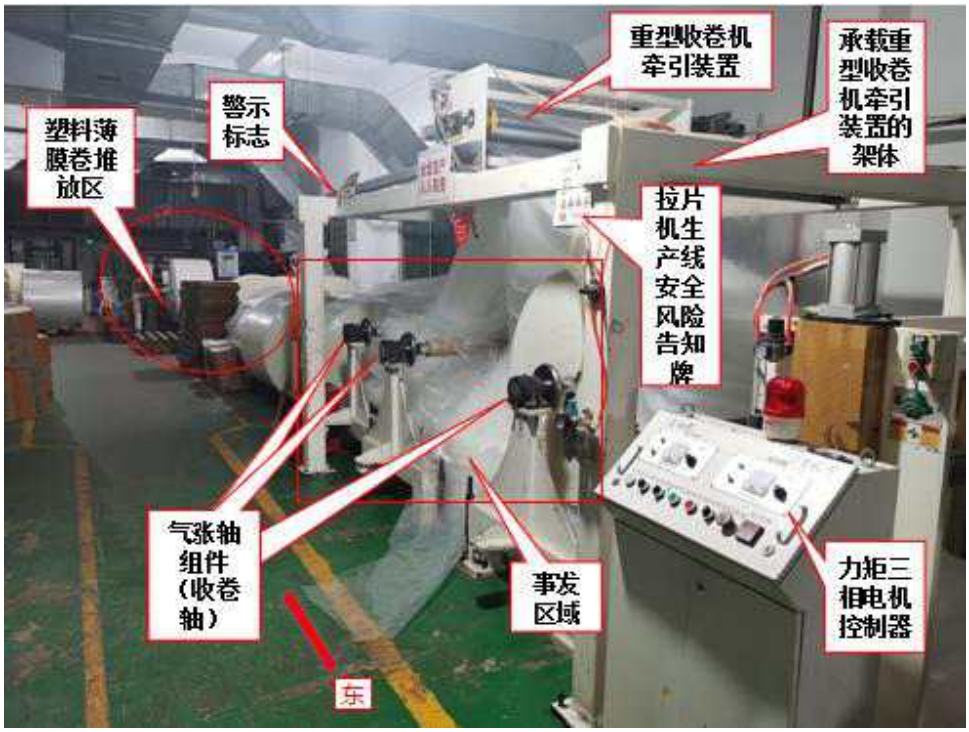
图二　事发现场整体勘查图（一）

经现场勘查和相关人员问询调查，事发区域为光明区玉塘街道田寮社区田阔路17号牛氏春林包装制品公司生产车间拉片机生产线末端重型收卷机工作区域内。该生产车间长40米，宽40米，拉片机生产线位于生产车间东北侧，呈东西方向水平布置，长约18米。拉片机生产线主要由混料机、螺旋上料机、主机、压光机、牵引机、重型收卷机等设备构成。混料机设置在拉片机生产线首端（东端），靠近东墙位置；重型收卷机设置在拉片机生产线末端（西端），靠近塑料薄膜卷堆放区。

重型收卷机主要由减速机、联轴器、收卷牵引组件、气涨轴（收卷轴）组件、行走轮、底架、过渡架等部件组成。重型收卷机上方设置有架体承载的牵引机装置(包括汽缸、收卷机牵引辊、蜗杆减速机等设备)，承载牵引机装置的架体高2.05米，长3.65米，宽2.0米，架体上张贴有拉片机生产线安全风险告知牌和安全警示标志。收卷轴之间的区域填满了从重型收卷机牵引装置滑落叠加的塑料薄膜，重型收卷机东侧设置有力矩三相电动机控制器。重型收卷机西侧为塑料薄膜卷堆放区。（见图二、图三、图四、图五）

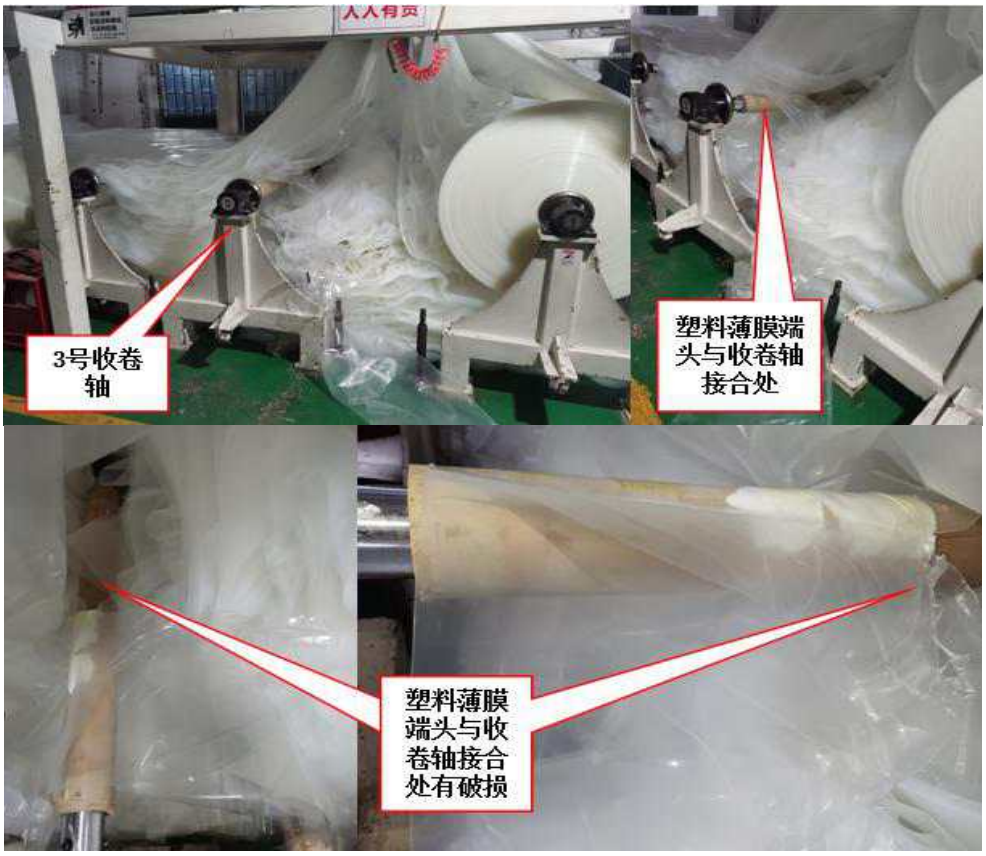
图七 事发点勘查图（二）

事发点位于牛氏春林包装制品公司拉片机生产线末端重型收卷机3号收卷轴与1号收卷轴之3间的区域。重型收卷机自东向西设置有1号、3号和4号共3个收卷轴。3号收卷轴与4号收卷轴的轴距为1.2米，3号收卷轴与1号收卷轴的轴距为1.6米，从重型收卷机牵引装置滑落的塑料薄膜呈斜坡状叠加在3号收卷轴和1号收卷轴上方；3号收卷轴与4号收卷轴之间的区域、3号收卷轴与1号收卷轴之间的区域均被滑落塑料薄膜填满。1号、3号和4号收卷轴与地面高度均为1.1米，3号收卷轴与塑料薄膜端头接合处有明显的破损。（见图六、图七、图八）
