光明区光明街道伶伦提可乐小学项目“5·28”高处坠落事故调查报告

日期：2023年 02月 20日 信息来源： 光明区应急管理局 字号：

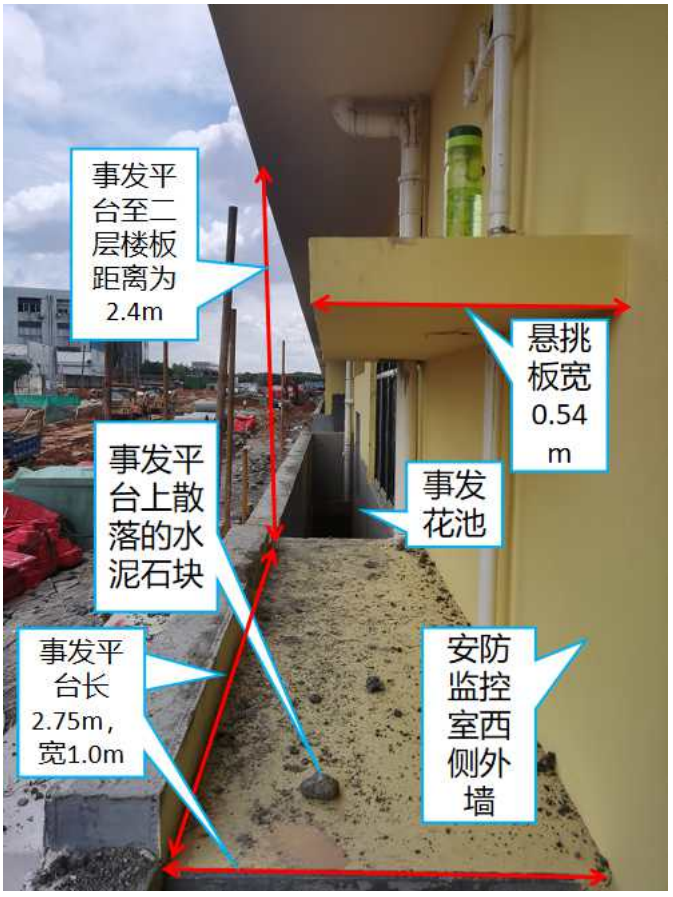
1.事发区域整体勘查情况。事发区域位于伶伦提可乐小学项目工地一层安防控制室西侧外围区域（以下称为事发外围区域），事域包括南侧的空调外挂机平台（以下称为事发平台）和北侧的花池（以下称为事发花池）两部分。事发平台南侧与一层安防控制室南口毗邻，事发平台北侧与事发花池南侧交界，事发外围区域西侧是一层地坪，事发外围区域与地坪之间搭设有脚手架和护栏。（见图

图1 事发外围区域整体勘查图（主视图）

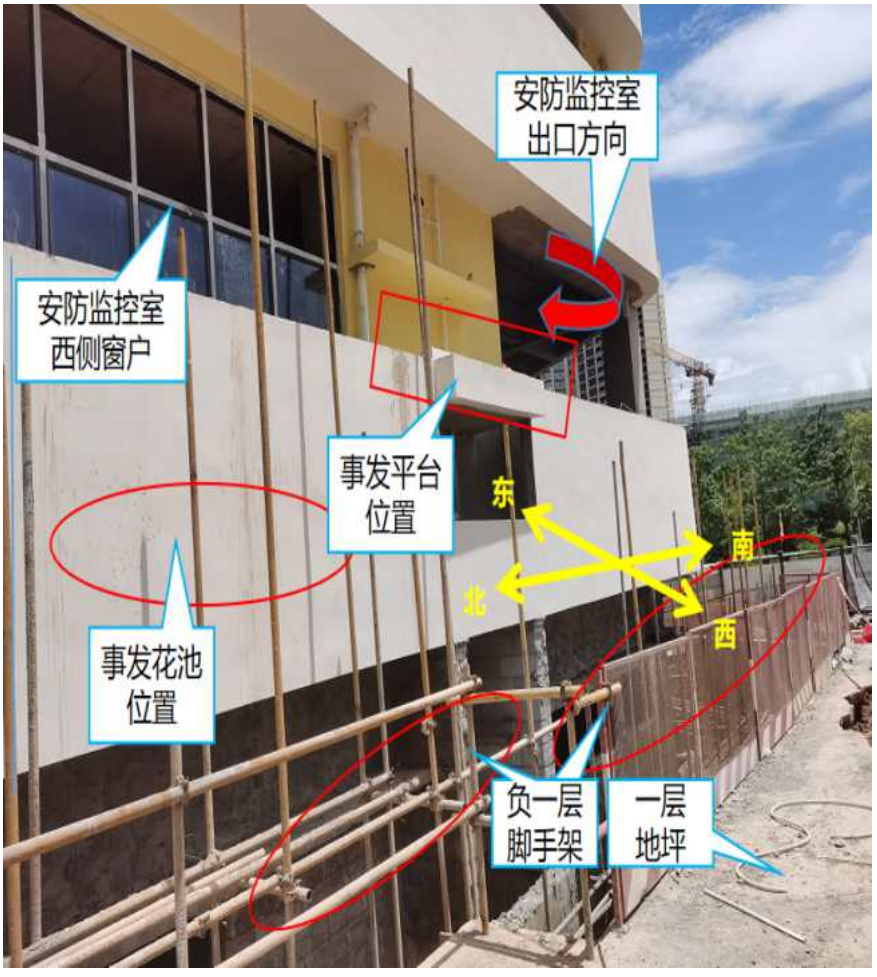
图2 事发外围区域整体勘查图（左视图）

2.事发平台现场勘查情况。事发平台位于事发外围区域南侧，事发平台长为2.75m,宽为1.0m;外挂机平台表面散落着少量混凝土
发平台上方有一块与事发平台等长的黄色悬挑板，悬挑板宽为0.54m,悬挑板底边与平台的高度为1.0m。悬挑板上方为二层楼板，平
楼板距离为2.4m。

3.事发花池现场勘查情况。事发花池长为6.8m，花池宽为0.9m;事发花池由东墙、西墙、北墙和南墙围合而成。事发花池东侧与
室西侧窗户共用一面花池东墙。事发花池南侧底部有一个扣过去的带有提手的塑料桶，距离塑料桶3.5m处有一把木把铁锹，铁锹靠
西墙墙壁直立放置。

4.事发平台与事发花池交界处现场勘查情况。事发平台与事发花池交界处的北侧、南侧和西侧均为临空无防护状态，事发平台平
花池底面的高度为2.1m。违反了中华人民共和国行业标准《建筑施工高处作业安全技术规范》JGJ80-2016 4.1.1中“坠落高度2m及
临边作业时，应在临空一侧设置防护栏杆，并采用密目式安全立网或工具式栏板时行封闭”之规定。
