光明区马田街道石围社区“4·23” 高坠事故调查报告

日期：2020年 07月 14日 信息来源： 光明区 字号：

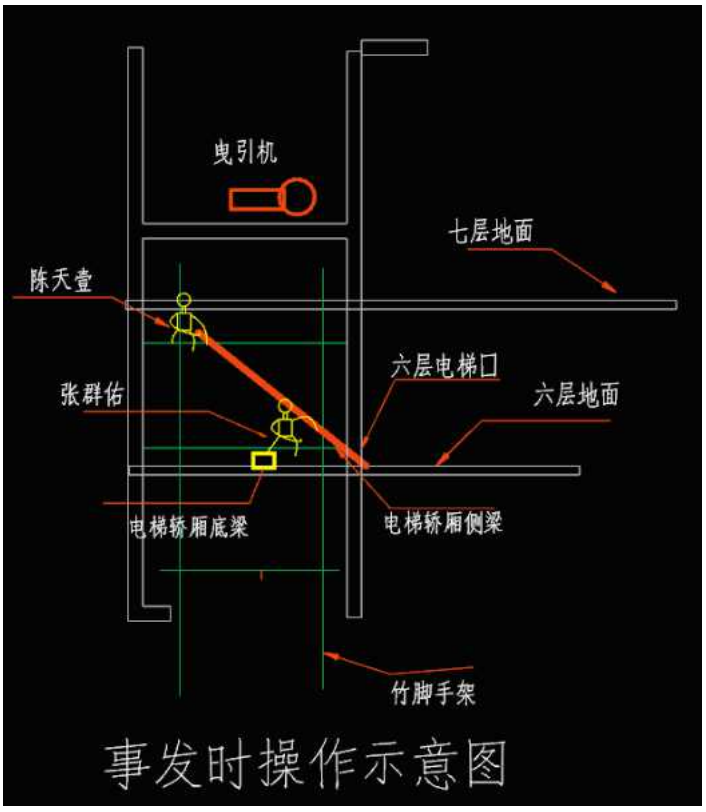
图1 事发时操作示意图

2020年4月23日17时许，在光明区马田街道石围新村西区197号自建房，张群佑（死者）带领学徒陈天壹安装电梯轿厢侧梁（长米）过程中，不慎踩空从6层楼处电梯井内脚手架坠落至电梯井底坑，后其经抢救无效死亡。

图2 张群佑吊运时站位

图3 涉事电梯轿厢侧梁

4、涉事脚手架高度约十九米，但是架体并未按要求在作业层铺设脚手板、未在作业层下方挂双层安全网兜封闭并每隔10米挂一兜。不满足《建筑施工安全检查标准》JGJ59-2011第3.3.4.3条作业层与建筑物间应进行封闭，架体作业层脚手板下应用安全平网双以下每隔10m应用安全网封闭；第3.3.3.5条作业层要满铺脚手板，脚手板铺板要严密、牢靠的规定。

5、死者高处作业时未佩戴任何劳动防护用品，不满足《建筑施工高处作业安全技术规范》（JGJ80-2016）第3.0.5条高处作业人定正确佩戴和使用高处作业安全防护用品、用具，并应经专人检查的规定。

1、加强对施工作业现场的安全生产管理，采取技术、管理措施，及时发现并消除施工作业现场存在的事故隐患。

3、严格教育和督促从业人员执行安全操作规程，监督、教育从业人员按照使用规则佩戴、使用劳动防护用品。
