高州市长坡“8·8”一般高处坠落事故调查报告

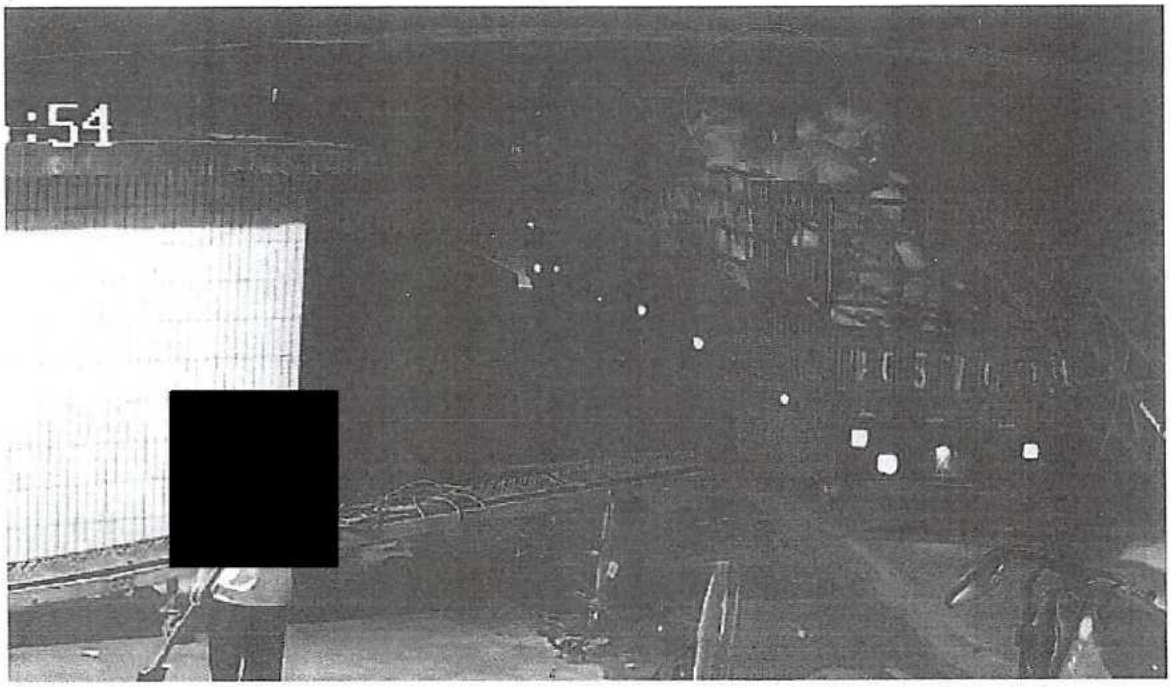
2021年8月8日21时30分，黄[redacted]林、黄[redacted]杰通过传送带把粤KEV627货车上的花生麸传送到粤G5767挂号半挂车，掉落到车上原来堆叠的货物上。黄[redacted]明未佩戴安全帽、未系安全带站在粤G5767挂号半挂车的货物上，面向车尾，把传送带运送上来的花生麸整理堆叠。21时39分16秒，一包花生麸从传送带上掉下时撞到黄[redacted]明右脚，黄[redacted]明站立不稳随即跪下。21时39分19秒，传送带输送上来的另一包花生麸掉下并撞在还没站起来的黄[redacted]明右边身上，造成黄[redacted]明从车右侧坠下受伤。21时39分35秒，邓[redacted]昌发觉异常，立即冲向粤G5767挂号半挂车右侧察看，发现黄[redacted]明坠下，随即跑回关停传送带。此期间，粤G5767挂号半挂车处于静止状态。

事故视频截图，红圈处为黄[redacted]明在堆叠花生麸。

邓[redacted]昌临时聘用的装卸工黄[redacted]明安全意识淡薄，未按规定正确佩戴和使用安全防护用品、用具在高处作业，被输送带运送上车的货物撞击坠落。通过回放视频监控录像和对在场工人的询问，以及对事故现场勘查时测量旁边平房的高度，可以确定黄[redacted]明的工作面高度约为3米。《个体

防护装备选用规范》（GB/T11651-2008）4.1[2]A14 的规定，高处作业是指坠落高度基准面大于 2 米的作业。根据《个体防护装备选用规范》（GB/T11651-2008）第 6.1[3]编号 A14 的规定，高处作业可以使用的防护用品为安全帽、安全带，而黄[redacted]明在高处作业时未佩戴安全帽、未系安全带。

（一）邓[redacted]昌要深刻汲取此次事故教训，严格落实安全生产主体责任，及时建立健全各项安全生产规章制度和安全操作规程；进一步加强安全生产教育、培训力度和督促检查工作，保证从业人员具备必要的安全生产知识和风险辨识能力，熟悉有关安全生产规章制度和安全操作规程；应为从业人员提供符合国家标准或者行业标准的劳动防护用品，并监督、教育从业人员按照使用规则佩戴、使用，防范类似事故发生。
