南部盘龙嘉陵江大桥新建工程项目“5·16”一般起重伤害事故调查报告

南部盘龙嘉陵江大桥新建工程项目“5·16”

一般起重伤害事故调查组

2023 年 10 月

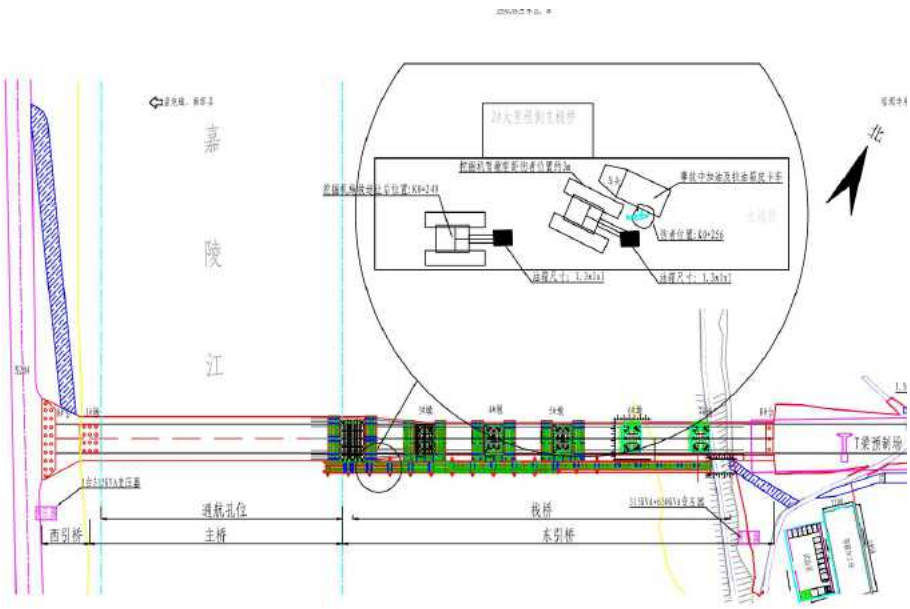
局 1　事故现场牵意局

经现场勘验，事故发生改关位于项目大桥2#题号桥处，川注位K0+256（死省定等位置）处，事发时死省位于川EKM713律批急准后立了（见局1）。
