荔湾岭南桨栏路133号加固修缮工程“6·24”一般坍塌事故调查报告

2024年6月24日13时15分许，广州市荔湾区桨栏路133号物业房屋加固修缮工程施工现场，发生一起局部楼板坍塌事故，造成2人受伤。

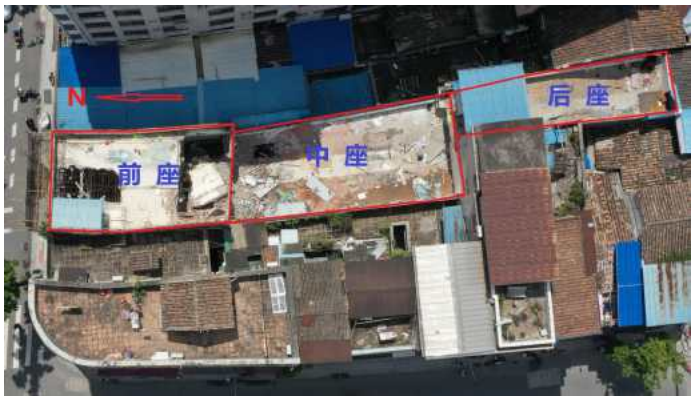
（图 1 房屋分区示意图）

荔湾区桨栏路 133 号房屋为一栋坐南向北、局部三层的混合结构建筑，房屋的东、南、西侧与相邻房屋连在一起，存在共墙。房屋主体自北向南可划分区域为前座、中座和后座，前座为三层、中座为二层、后座为三层，前座屋面离地高约 10.5m。（见图 1）

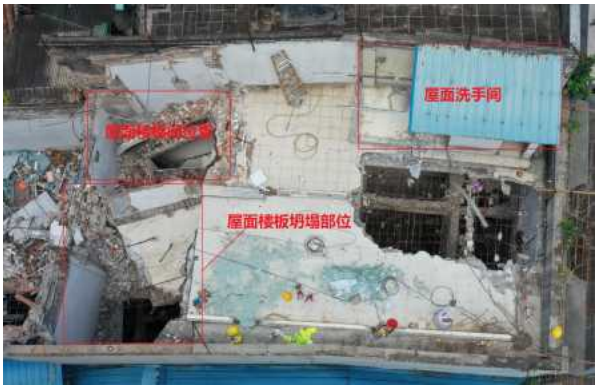
（图 2、图 3 房屋拆除状况）

现场拆除施工集中在前座区域，其中一层、二层楼板和多根次梁被拆除，部分主梁被部分拆除；三层屋面楼板局部被拆除。事故坍塌楼板位于前座三层屋面南侧，与坍塌楼板连接的南侧框架梁已基本被拆除，支承坍塌楼板的两根次梁与南侧框架梁连接的一端已部分被拆

除。坍塌楼板一部分掉落在一层地面，一部分掉落在二层的梁和残留的钢筋网上。（见图 2、图 3、图 4、图 5）

事故的直接原因是：1.房屋拆除施工未遵循从上至下逐层拆除，且未按楼板、次梁、主梁的顺序进行，进行事发部位拆除施工时，工人首先凿除了框架梁和部分次梁上的砼,致使该部分楼板从两端支承结构变成了单边悬挑结构，结构支承力急剧下降，叠加电镐凿除楼板时的振动因素，从而发生局部楼板坍塌[1] [2] [3]；2.工人在进行高处人工拆除作业时，未佩戴安全带[4] [5]。
