荔湾石围塘邦富羽毛球馆棚建工程“1·13”一般高处坠落事故调查报告

荔湾区政府事故调查组

2024年4月

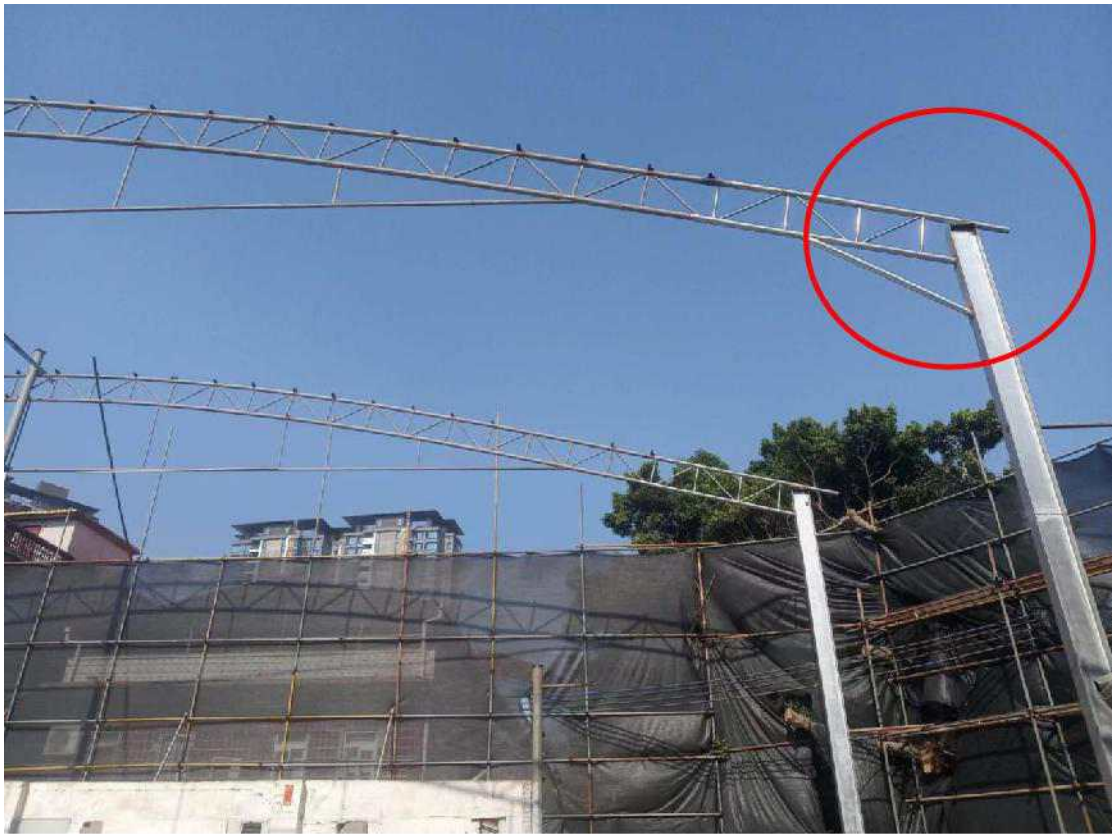
图 7 事发时凌某某作业点位

事发工程为单层钢结构，由 14 根对称的槽钢立柱支撑，建筑面积约 1300㎡，棚顶为桁架结构，铺装夹岩棉彩钢瓦，最大高度约为 10m。事发时正在进行东北角第二根槽钢立柱与桁架之间牛腿烧焊加

固作业，作业面高度约 7.6m，属于高处作业[1]。
