荔湾西村“2·28”一般高处坠落事故调查报告

荔湾区政府事故调查组

2023年5月

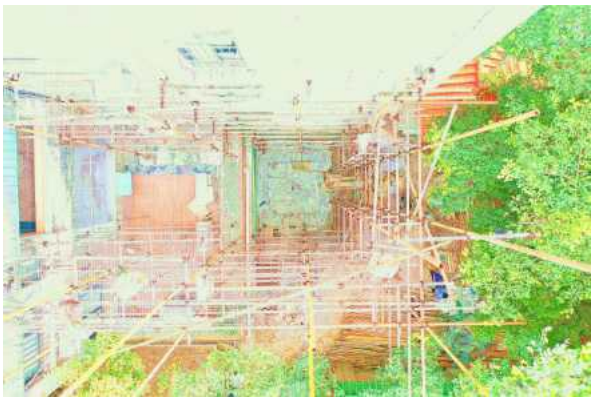
据现场目测，该脚手架围绕电梯井按常规方式搭设。脚手架的内立杆距离电梯井结构约 0.3m，平面俯视架体大致成“回”字型，共搭设三面，剩下一面是电梯口留做连廊；脚手架需比电梯井设计高度略高，约 30m。该脚手架工程属于危险性较大的分部分项工程[1]。

图 3、4 施工现场俯视“回”字型概貌
