天河区“7•05”猎德街都荟华庭高处坠落一般事故调查报告

天河区“7·05”事故调查组

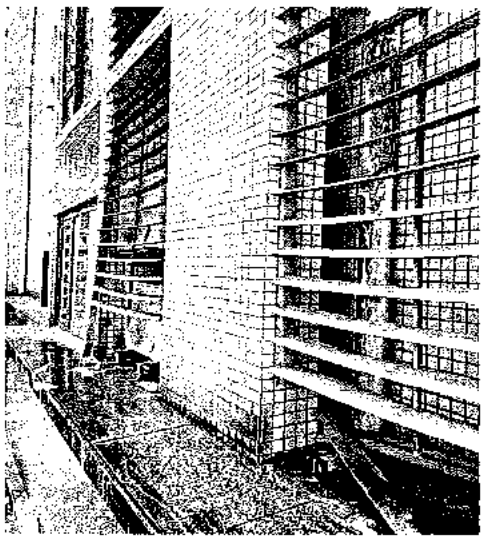
图2

为空调外机专用空间，黄色金属百叶，两台空调外机已安装完毕（见图2），死者张某身上的安全带完好无损（见图3），固定在房间东北角窗上辅助绳没有断裂（见图4），房间阳台与小飘台连接（见图5），小飘台东北走向，沿房间东北角飘窗外呈“7”字型，东侧小飘台段与安装外机的飘板连接（见图6）。
