汶川华明电力开发有限责任公司
中坝电站“3·6”淹溺事故

汶川华明电力开发有限责任公司中坝电站“3·6”淹溺事故调查报告

2025年3月6日9时50分左右，汶川华明电力开发有限责任公司中坝电站发生一起淹溺事故，造成1人死亡，直接经济损失155万元。

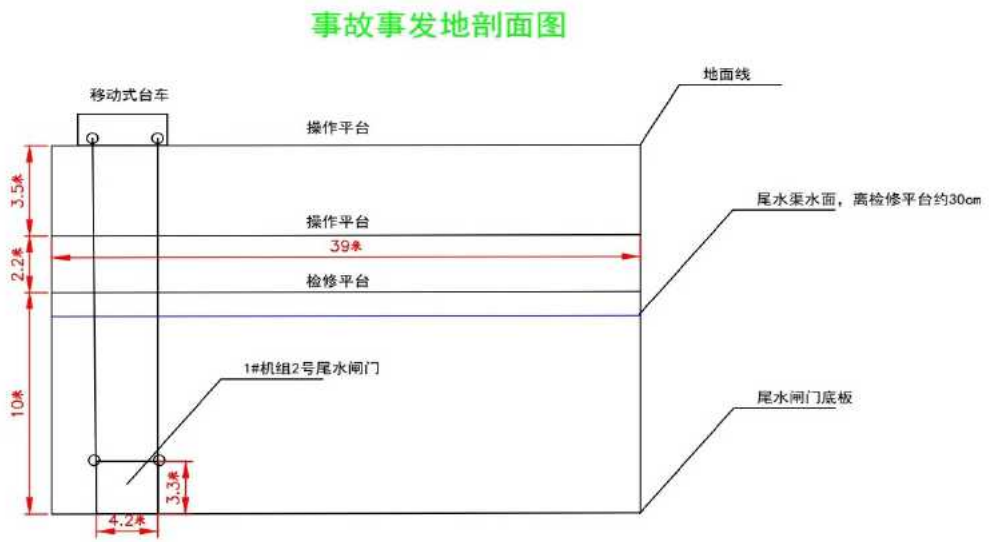
事故事发地剖面图

事故发生地为中坝电站 1 号机组 2#尾水检修平台闸门处，具体位置如图：

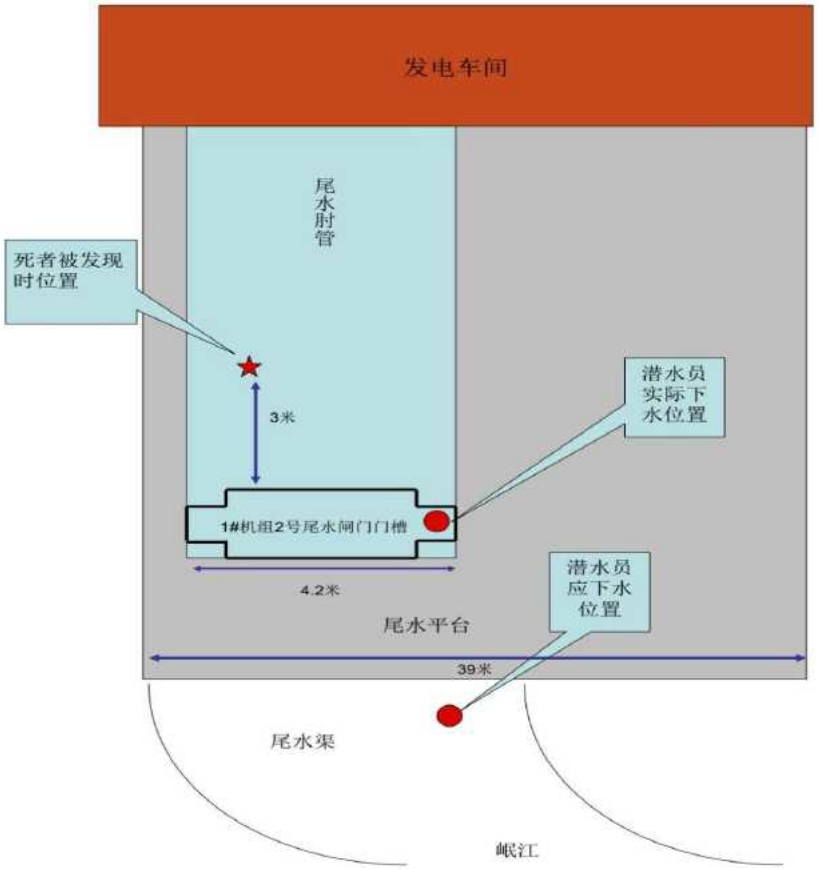
事故发生地平面图

1.李x财，作为自贡市顺安水下作业有限公司水下作业工人，违规从工作闸门门槽下水开始门槽、底板杂物清理作业（为误入尾水肘管埋下隐患），清理工作完成时不按规定上岸即要求关闭闸门，遇险时违章解开具有安全带作用的配重铅块和潜水头罩，导致岸上人员施救失败，潜水员淹溺于工作闸门与发电机组之间的尾水肘管之内（详见事故现场平面图）。对本起事故发生负有直接责任。鉴于其已在事故中死亡，建议不予追究其责任。
