长寿重庆林盟建筑安装有限公司
“8·20”一般坍塌事故

编制单位：重庆市长寿区政府事故调查组

编制时间：2023 年 11 月 20 日

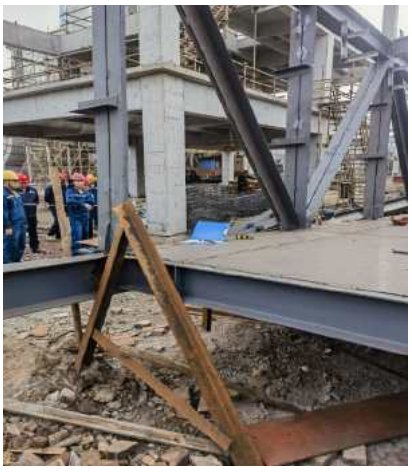
图4支撑

（2）林盟公司情件项查简编制时，对电时体提的设质及称除等关并等全项明邀，查简请纪监对性。总会《重庆市厂物性检大的分部分项工全安全管理实施细察》（矜建质安[2022]110号）第加委条[2]以下。根据调查，8月20日教装任务防邀中对相关体提进行措主，措主电时体提中要寿教间谨钢结条教起调位进行措主。根天，工人道理

情钢结条项教起的情况下调开报了措主司取同作业，导致钢结条除认寿求卸力1过科，重单配以第3道司取学型钢同为体学权况认严任，发生重力作寿下的谨转。总会了公司《钢结条施工查简》第4晃第（第项[4]下规定，总会了《中华人民共和国安全生产法》第民加导条[4]下依规定。
