重庆贵信电梯有限公司

“4·23”一般高处坠落事故调查报告

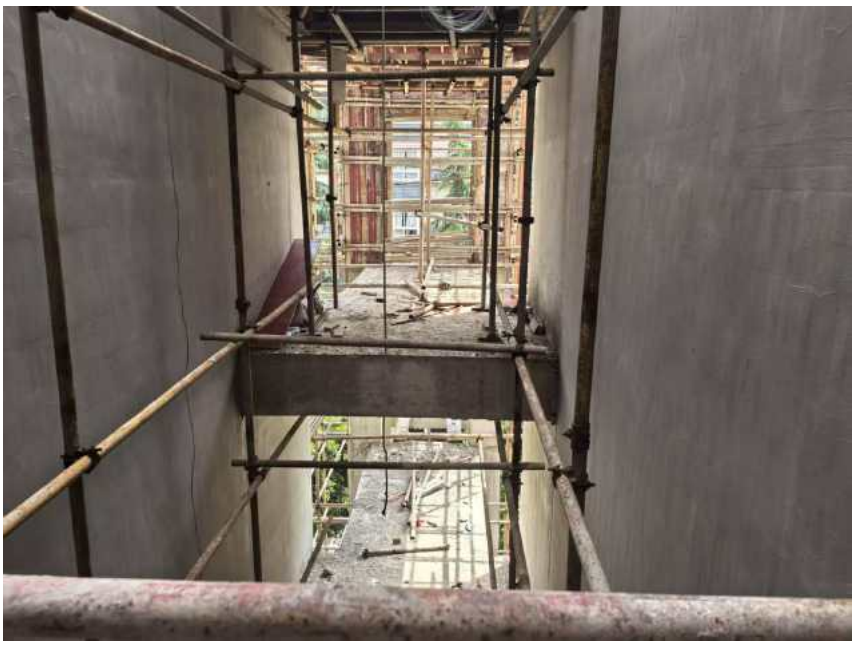
图 3　电梯安装施工现场

发生事故的坠落点位于璧山区璧城街道大旺社区瀚恩阳光嘉苑小区16栋3单元（嘉苑A幢）（见下图1），坠落处为5楼（见下图2），事故现场无防坠网等防护措施（见下图3）。

3. 未建立健全并落实生产安全事故隐患排查治理制度，未采取技术、管理措施及时发现并消除公司存在的电梯施工高处作业现场无防坠网等防护措施的事故隐患，导致叶昌华坠落后经救治无效死亡。

信电梯有限公司要强化生产全过程的安全管理，强化技术责任和管理责任落实，全面深入的开展风险隐患排查治理，开展日、周、月定期排查，强化风险管控，对重点部位、重点作业场所、特种作业等组织开展全方位安全隐患排查。特种作业人员严格持证上岗，要监督、教育从业人员按照使用规则佩戴、使用劳动防护用品。
