海珠瑞宝钢混结构平台工程“10·10”一般高处坠落事故调查报告

海珠区政府事故调查组

2025年4月

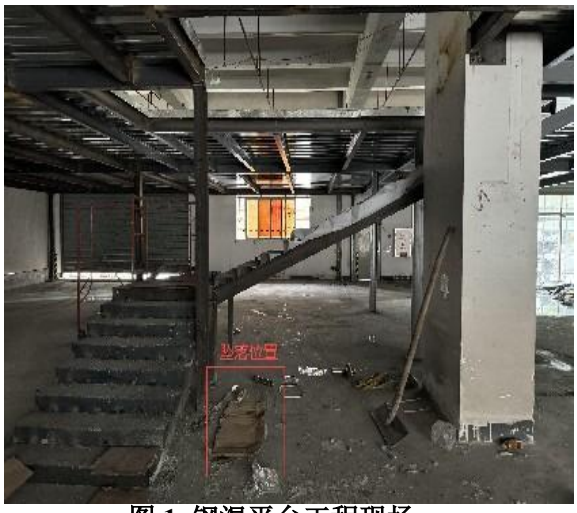
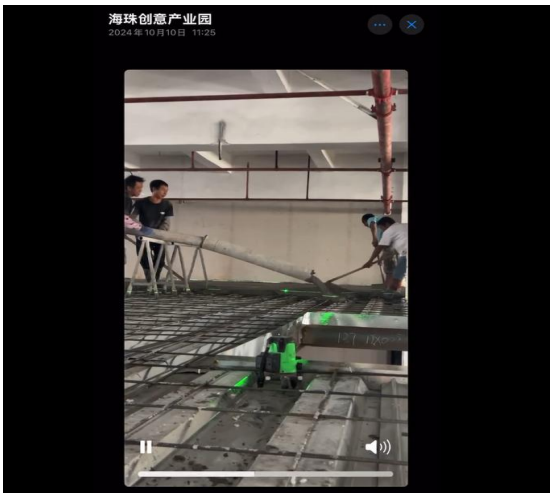
9 时 30 分，待现场混凝土运输管道搭设完毕，曾*林、兰*和、张*洪、黄*修开始钢混结构平台夹层混凝土浇捣及找平工作[20]（详见图 1、2）。

图 1 钢混平台工程现场

图 2 现场作业情况

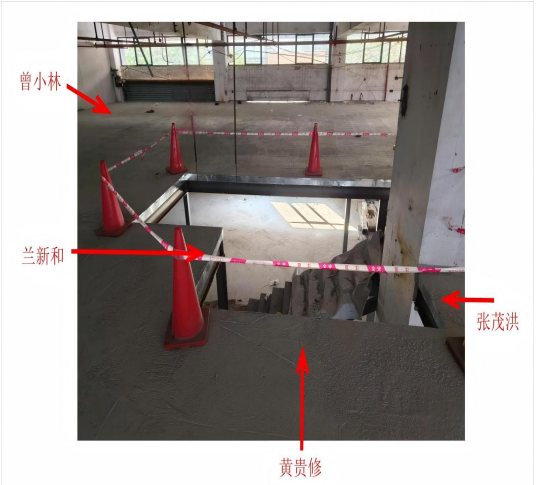
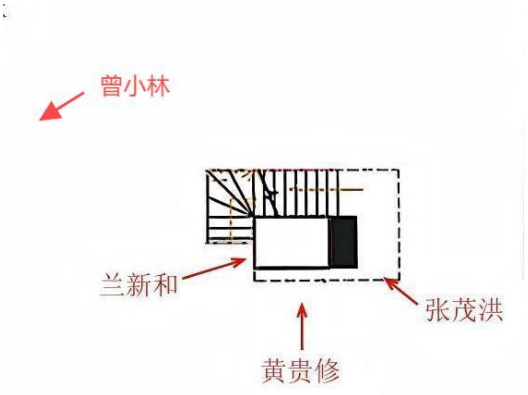
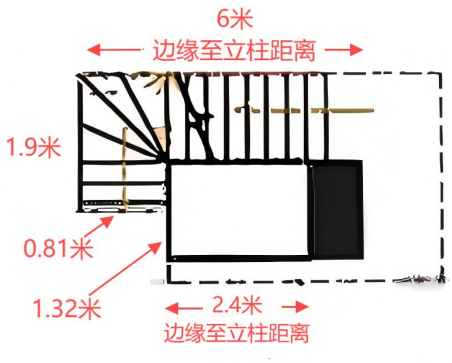
11 时 30 分许，兰*和在夹层边缘后退找平混凝土过程中，不慎踩空从夹层坠落至地面（详见图 3、4、5）。

经事故调查组现场测量，夹层作业面离地高 2.85 米，坠落位置为钢混结构平台夹层楼梯孔洞，楼梯孔洞临边未设围蔽，现场未见安全警示标志。

图 3 事发时现场情况

图 4 事发时现场情况

图 5 现场勘查情况

事故调查组结合调查询问、现场勘查，认定事故直接原因为**现场未落实安全防护措施、工人违规作业。**

现场未落实安全防护措施。广东诺希公司违反了《建设工程安全生产管理条例》第二十八条第一款[25]、《建筑与市政施工现场安全卫生与职业健康通用规范》（GB 55034-2022）第 3.2.3 条[26]和《建筑施工高处作业安全技术规范》第 3.0.4 条[27]的规定，未在钢混结构平台楼梯孔洞周边设置安全隔离措施和明显的安全警示标志。

工人违规作业。违反了《建筑施工高处作业安全技术规范》第 3.0.5 条[28]的规定，工人兰*和在钢混结构平台夹层高处临边作业过程中未佩戴安全帽、安全带。

广东诺希公司，一要取得建筑业企业资质和安全生产许可。取得建筑业企业资质证书和安全生产许可证前严禁承接建设施工项目;**二要**督促专职安全生产管理人员落实对施工作业现场的监管，强化作业人员管理，加大施工作业现场安全巡查频率，采取有效措施消除安全隐患；**三要**深入剖析事故原因，组织全体人员召开事故警示教育会,通报事故情况,坚决防范同类事故发生。
