花都区新雅街“12.19”一般高处坠落事故调查报告

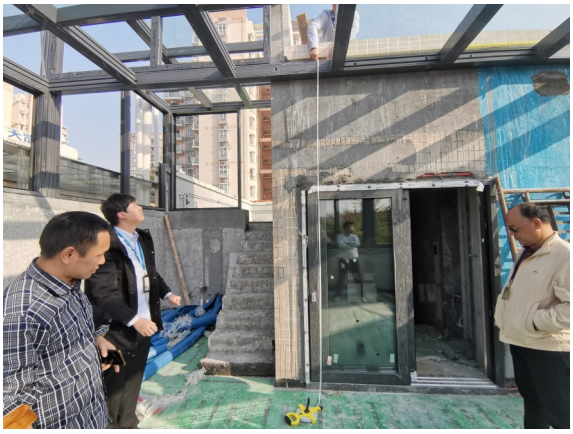
图 2

合和新城 2 号别墅楼顶钢结构阳光房从顶部到楼地面的高度约 3.2 米（见图 2）。

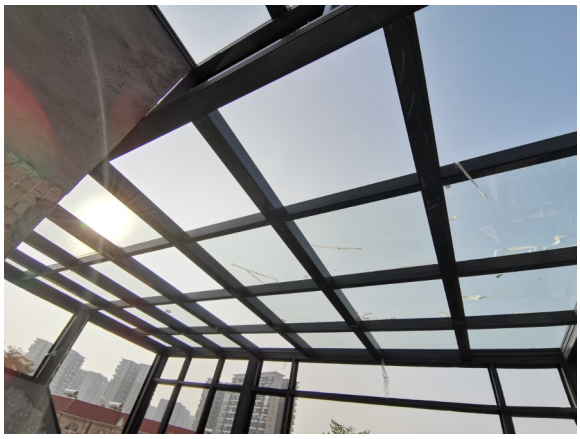
图 3

楼顶钢结构阳光房顶部横向有透光口 7 个，纵向有透光口 4 个（见图 3）。
