思茅思茅街道普洱岩之耀矿业有限责任公司“10.18”一般触电事故调查报告

思茅区政府“10·18”事故调查组

思茅思茅街道普洱岩之耀矿业有限责任公司“10·18”一般触电事故调查报告

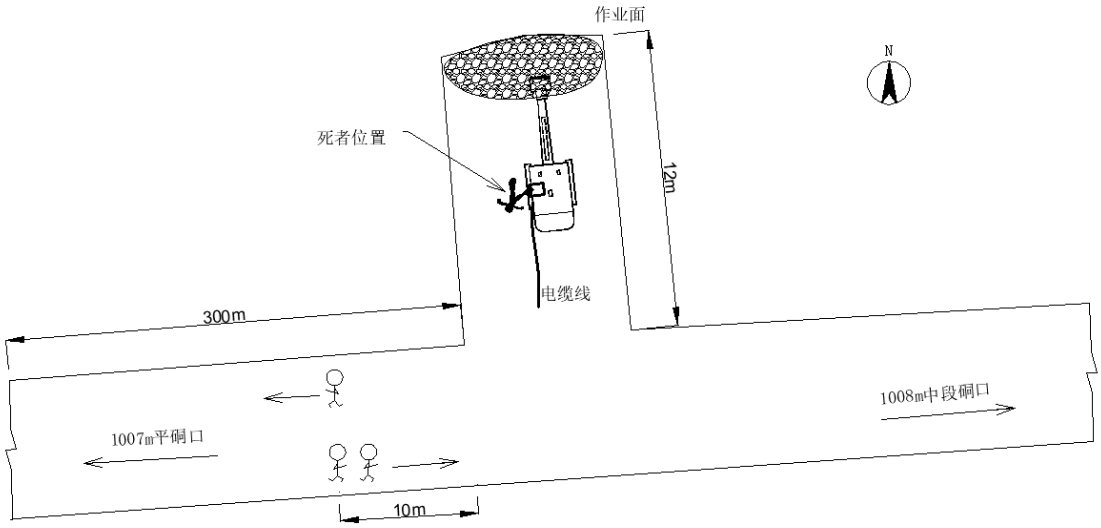
调查组经现场勘查，并结合事发时现场人员描述等信息综合分析：事故发生地点是普洱岩之耀矿业有限责任公司思茅区萝卜山铅锌矿（图一），矿区西面为思茅河，东面、南面、北面均为思茅区莲花村的林地；事故现场位于矿山1007m中段距离地表平硐口300m处。事故点位于穿脉（断面尺寸：宽3.6×高

2.6m）作业面出渣施工，事故点距离1007m中段主运输巷12m，现场停着一辆扒渣机，扒渣机的驾驶室有一处黑色烧灼痕迹，扒渣机的左后轮防护板上方有一处黑色烧灼痕迹，扒渣机供电电缆有一处破皮裸露（图二）。

郭某俭安全意识淡薄，违反扒渣机安全操作规程作业（行走操作：在行走时应有辅助人员协助），平时操作扒渣机都是有辅助人员整理扒渣机电缆线，郭某俭在没有人整理扒渣机电缆线的情况下独自操作扒渣机，导致拉扒渣机380V电缆线绞入后滚轮机中，单相线路破皮后对机器放电，造成郭某俭被电流损伤死亡。

普洱岩之耀矿业有限责任公司落实安全生产主体责任不到位。（1）对工人安全教育培训和安全技术交底不到位，未保证工人具备必要的安全生产知识，致使工人安全意识淡薄；（2）对从业人员的安全管理不到位，生产经营单位应当教育和督促从业人员严格执行本单位的安全生产规章制度和安全操作规程；并向从业人员如实告知作业场所和工作岗位存在的危险因素、防范措施以及事故应急措施。（3）未在有较大危险因素的生产经营场所和有关设施、设备上，设置明显的安全警示标志。（4）安全生产管理人员履行职责不到位，依据《金属非金属矿山安全规程》（GB16423-2020）“6.7.6.1 井下电器装置、设备的外露可导电部分和架构及电缆的配件、接线盒、金属外皮等应接地”，现场在用扒渣机配电箱存在未按要求接地的安全隐患未及时排查出来。（5）公司主要负责人李某周，未认真履行安全生产管理责任，未全面督促、检查本单位的安全生产工作，未及时消除生产安全事故隐患。
