澜沧县澜沧中沪投实业发展有限公司“9·28”一般机械伤害事故

澜沧县人民政府：

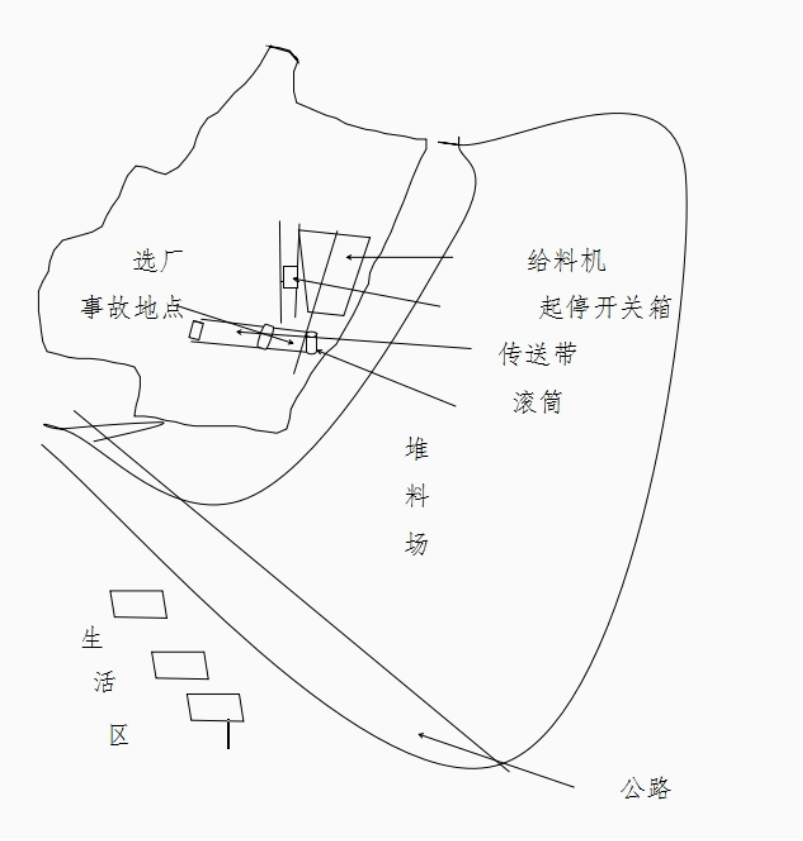
图一、事故现场

澜沧县谦六乡小佛房村窝拖寨选矿厂为斜坡形，分为二个台面，第一台为堆料场，长160米，宽57米，1221.43，事故发生地点在选矿车间给料机出料口下部，给料机出料口北侧、东侧有三棵钢柱，钢柱外侧焉停开关箱，给料机口下部从东向西安装着一条长13米、宽0.8米的传送带，传送带用滚筒连接，传送带已面，滚筒南端套着两根三角皮带，皮带另一端套在钢管上。传送带底部地面上有血迹。 通过经认真搜索现勘验结束。

周*保未采取停电措施，违规从安全防护不到位的传送带旁经过，被传送带蜷入并夹在输送带与滚筒之
