柳州市顺晟建材有限公司“6.21”一般爆破事故调查报告

柳州市顺晟建材有限公司“6·21”一般爆破事故调查报告

2025年12月19日

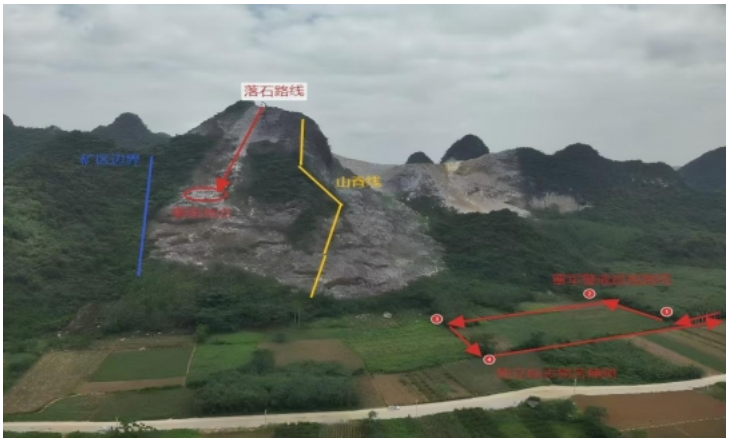
图1：覃某界警戒巡查行进路线图

C山峰后背山林地警戒责任人覃某和梁某安，覃某负责4号警戒点，梁某安负责3号警戒点。覃某开车至后山4号警戒点和3号警戒点交界处停车，两人下车，梁某安走至矿区山脚下，由西向东警戒巡查；覃某在下车点由东向西在一条林中小路警戒巡查至苦楝树位置，在对其负责的4号警戒点路线尚有约110米未巡查警戒

完毕时，即用对讲机向爆破队长（实际下令起爆指挥员）覃某界回复四号线巡查线路已完毕、安全。导致在4号警戒点警戒范围内的7名伐木人员，未能被清离，且在未知爆破的情况下仍在爆破警戒范围内进行砍伐作业。覃某负责的4号警戒巡查的行进路线的勘查图、航拍图、苦楝树位置图、警戒巡查终点示意图分别详见图1、图2、图3、图4。

图2：4号警戒线航拍图

图3： 4号警戒线范围内苦楝树位置图

图4：警戒巡查终点示意图。
