含山县大力精密机械有限公司
“2022·8·18”一般触电事故调查报告

2022年8月18日15：30左右，在含山县大力精密机械有限公司厂区内发生一起触电事故，造成1人死亡。

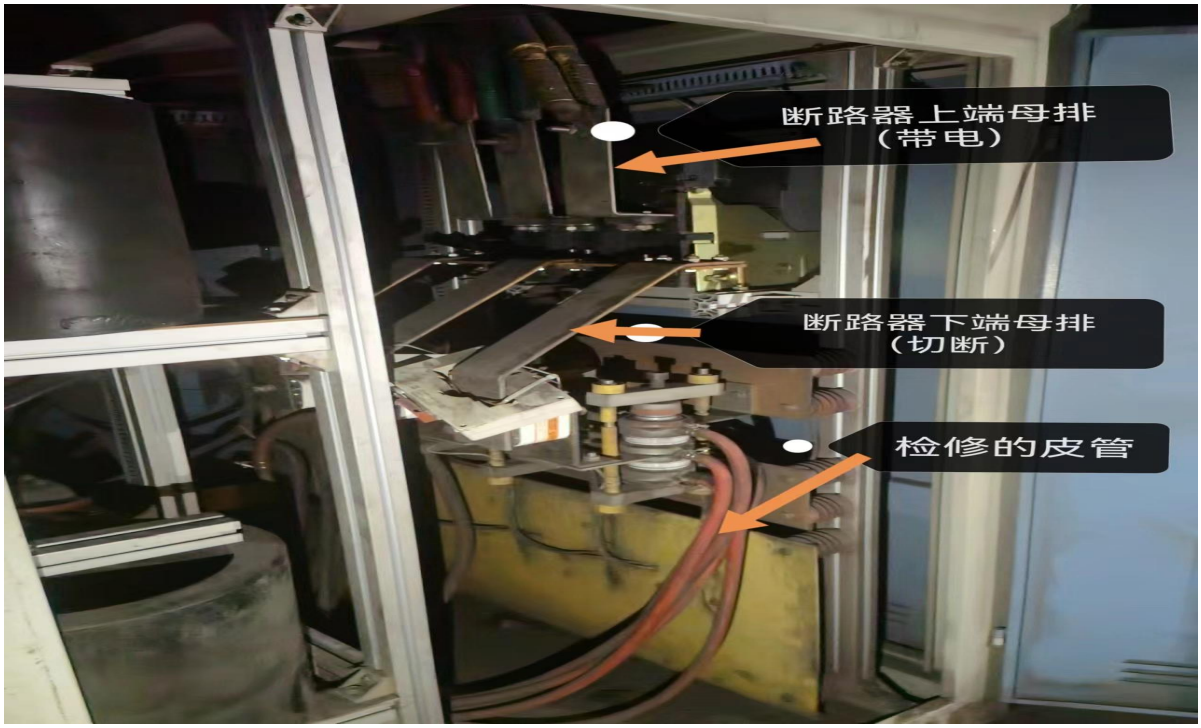
图 2：事故变频柜

发生事故现场在大力机械公司中频炉炉台下的变频器室内部（见图1）。该变频器室位于厂房区域内东侧，变频器内有变频器柜（见图2），变频器柜内部有断路器上端母排，断路器下端母排以及冷却水皮管（见图3）。由于冷却水皮管破损需要维修，死者张**在更换皮水管时不慎触碰到带电的断路器上端母排触电，双手被吸附，身体抖动，后电工曲**将变压器电源切断后，张**随即身体后仰跌落地面（见图4）。事故现场有死者张**的安全帽、检修工具及拆下的皮水管。

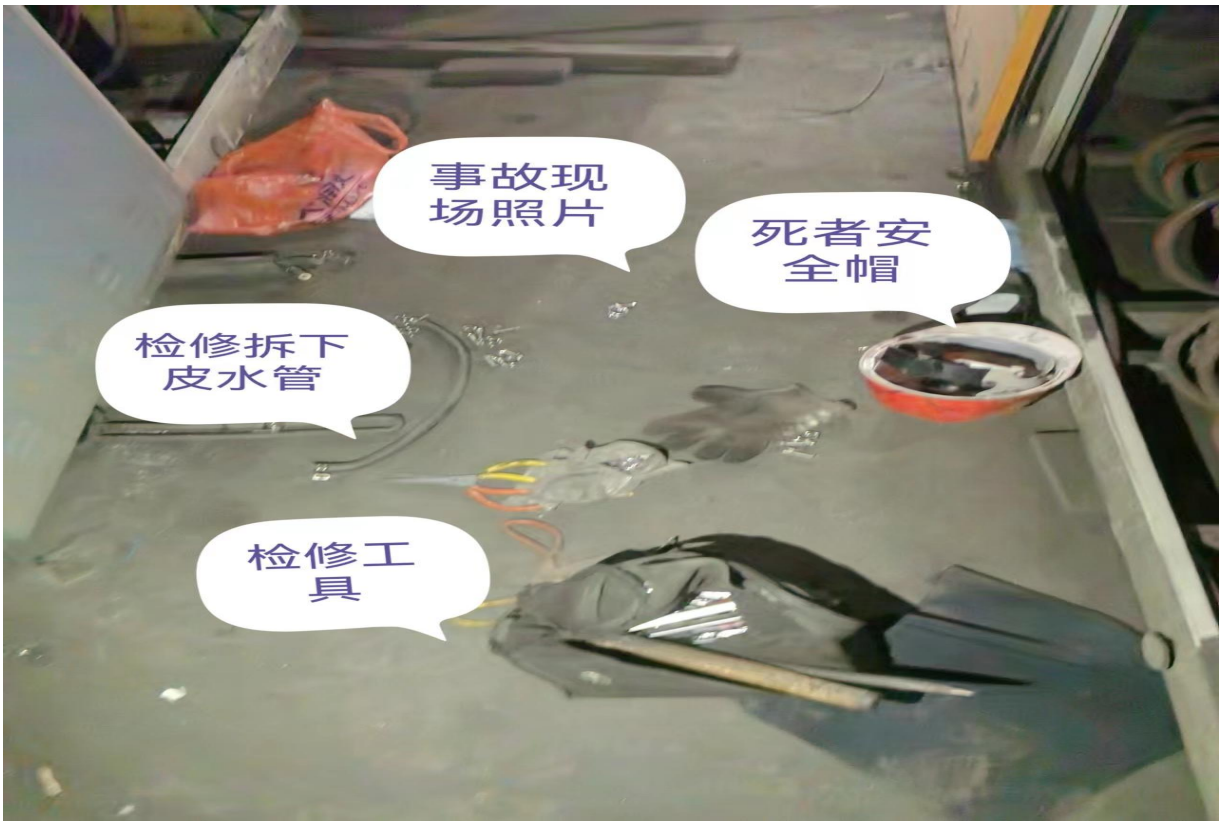
图 3 ： 事故变频柜内部

检修电工曲**进入中频炉炉台下后先进行了故障排查，发现是 1 号变频器的多只冷却水皮管出现爆管（注：变频器运行过程中发热量大，设置了专用冷却水进行冷却，而冷却水采用的是橡胶皮管，直径约有 2.5 厘米，整个变频器柜内部上下有数十根冷却水皮管，长期运行会出现皮管爆管的故障），需要对泄漏的冷却水皮管进行更换，于是检修电工曲**仅将 1 号变频器的控制按钮进行了切断，然后在现场进行冷却水皮管更换作业，直到中午 11 点左右休息。因为工作量较大，曲**向维修班长蔡**要求增加人手。

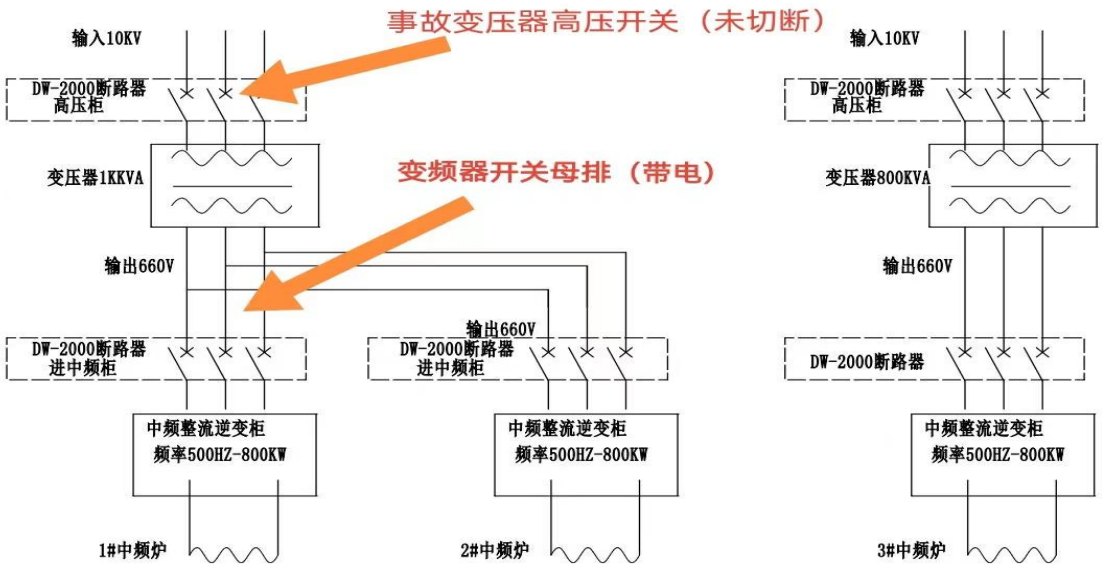
图 6：事故变压器电路图

经现场调查分析，分析事故经过如下：大力机械公司电工检修作业人员曲**在处理变频器冷却水皮管泄漏故障前，仅仅将变频器的断路开关按钮进行了切断，没有将上级变压器的高压开关进行切断（见图 6），造成变频器断路开关的上端母排仍然带电，对擅自主动参与检修的张**没有及时制止，没有告知安全注意事项，导致张**在作业过程中接触到带电母排，造成这起触电死亡事故发生。

该变频器水管检修作业前未采取可靠的安全措施，尤其是停电的安全措施，未将所检修的变频器进线开关母排电源进行有效切断（未将变压器电源切断），造成变频器进线开关上端母排存在 660 伏的电源，造成人体接触后发生触电伤害。

变频器水管检修作业前，检修电工曲**未采取可靠的停电、验电安全防护措施，未将变频器进线开关的上端母排电源切断，致使作业过程中上端母排带电，从而导致触电事故发生，是该起事故的直接原因。

要深刻吸取事故教训，举一反三，采取有效措施，切实完善检维修作业的规章制度和操作规程，强化全体人员的安全生产意识。加强员工安全生产教育和培训工作，规范各类人员安全教育培训，确保特种作业人员持证上岗，杜绝无证作业现象再次发生。加强事故防范措施落实，严格遵守《中华人民共和国安全生产法》等法律法规的规定，切实履行好安全生产主体责任落实。
