# 含山县马鞍山市皖东建筑安装有限公司“2022•5•17”一般物体打击事故调查报告

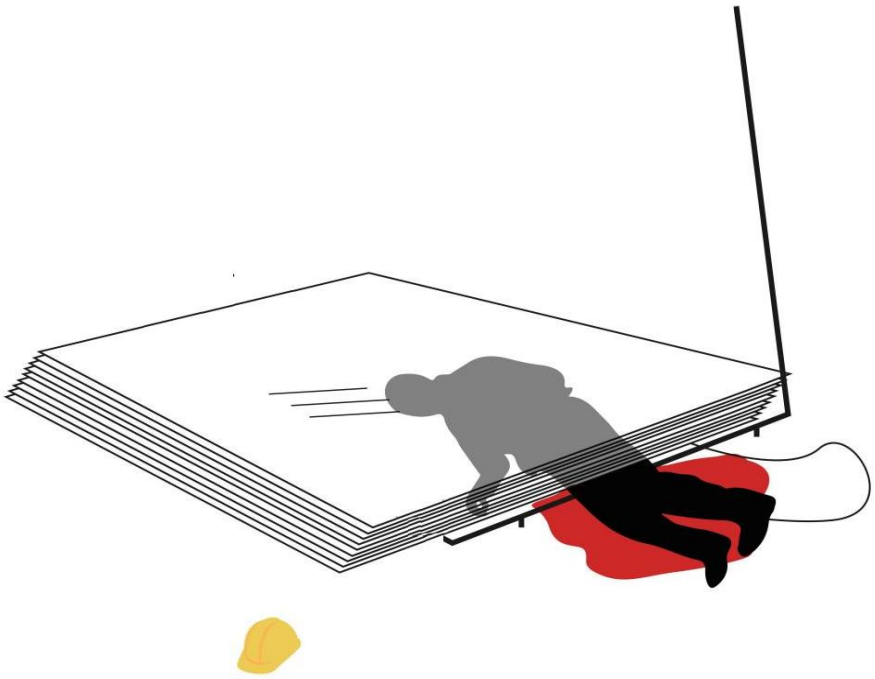
**图 5　潘仁华头部及身部被压在捌块玻璃之下**

事发前，涉事玻璃支架局部悬空不稳定；支架上剩余捌块玻璃，处于一摞紧密倚靠的垂直状态，刘荣山和潘仁华未采取临时固定措施。

事发时，刘荣山和潘仁华采用起重吊带将水平放置的一块玻璃绑扎好，刘荣山背向玻璃支架眼看着吊车吊运玻璃至安装位置；潘仁华半蹲在玻璃支架旁，目视吊载玻璃，身体随吊载玻璃运行方向转动时，身体触动身旁的玻璃，由于玻璃支架不稳定，垂直玻璃未固定也不稳定，受触动外力影响，

一摞玻璃失稳整体倾覆，潘仁华头部及身部被压在捌块玻璃之下。（见图 5）

潘仁华未经安全生产教育和培训及起重专项作业培训，无证上岗，违章作业[4]，未按规定及时固定支架上的垂直玻璃，触碰支架上不稳定的玻璃，导致事故发生。
