房山区农村污水治理工程（周口村等14村截污治污）–施工二标（大石窝镇）“9·3”一般坍塌事故调查报告

“9·3”事故调查组

2024年10月

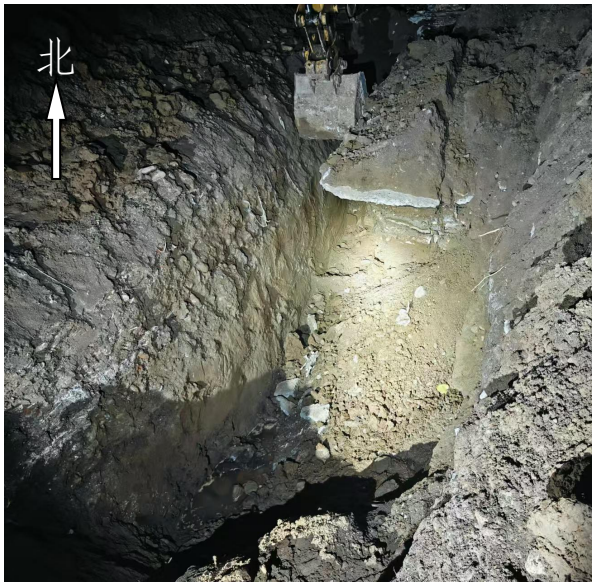
图 1 沟槽坍塌位置

经现场勘查，事发地点位于房山区大石窝镇半壁店村纸房片区胡同内，道路两侧有村民院落。在水泥路上开挖沟槽，沟槽为南北走向，沟槽南端为一检查井，现场沟槽长约7米、深约2.7

米、宽约 1 米，现场沟槽未放坡也未设置支撑防护等防坍塌措施，两侧堆土紧挨槽边堆放。

通过询问相关人员、现场勘查、查阅资料，综合分析本起事故的直接原因为：郭X强在沟槽未有支撑防护等安全措施的情况下进入沟槽内作业[1]；事发沟槽在不具备放坡条件的情况下，未严格按照方案要求采取支撑防护措施[2]，且挖出土方未按要求堆土[3]，增大槽帮载荷，造成沟槽突发坍塌将郭树强掩埋，导致事故发生。
