抚顺顺城2024城镇燃气老化管网更新改造项目“2·25”一般物体打击事故调查报告

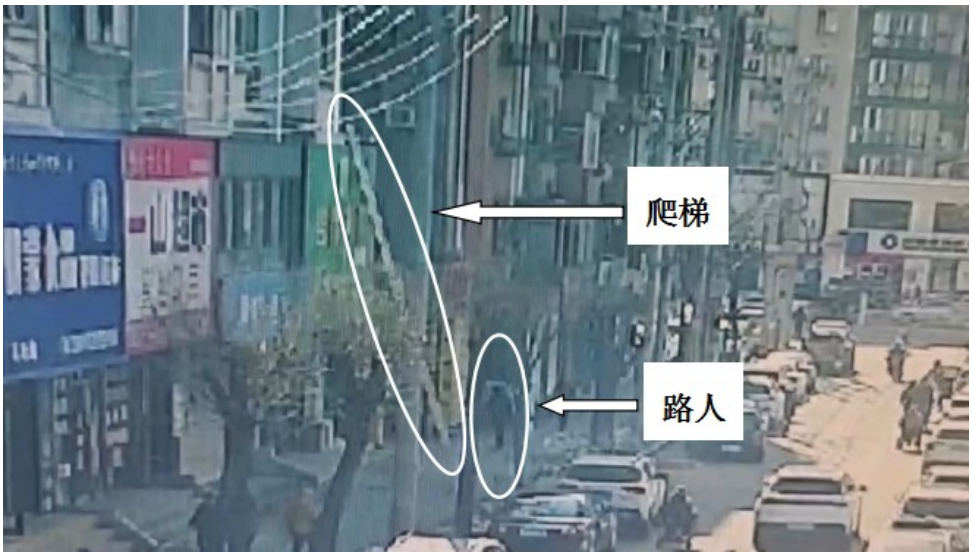
小区，事发前爬梯搭在居民楼门市房外墙，门市房前有一条人行道路，事发时现场未设置施工警戒区域，现场无安全警示标志，辽宁泽霖公司在小区内有一个“正在施工 注意安全”的警示牌。事发现场周围有视频可以回溯事发过程。

图 1 事发居民楼门市房外墙及门市房前人行道路
