# 汉沽管理区“11.19”燃气管道泄漏起火事故调查报告

2022年11月19日15时55分，唐山泰达燃气有限公司在汉沽管理区临津产业园内的燃气管道发生泄漏起火事故，烧损津秦高铁供电、工务设备设施，造成行车中断，直接经济损失775.3971万元，未造成人员伤亡。

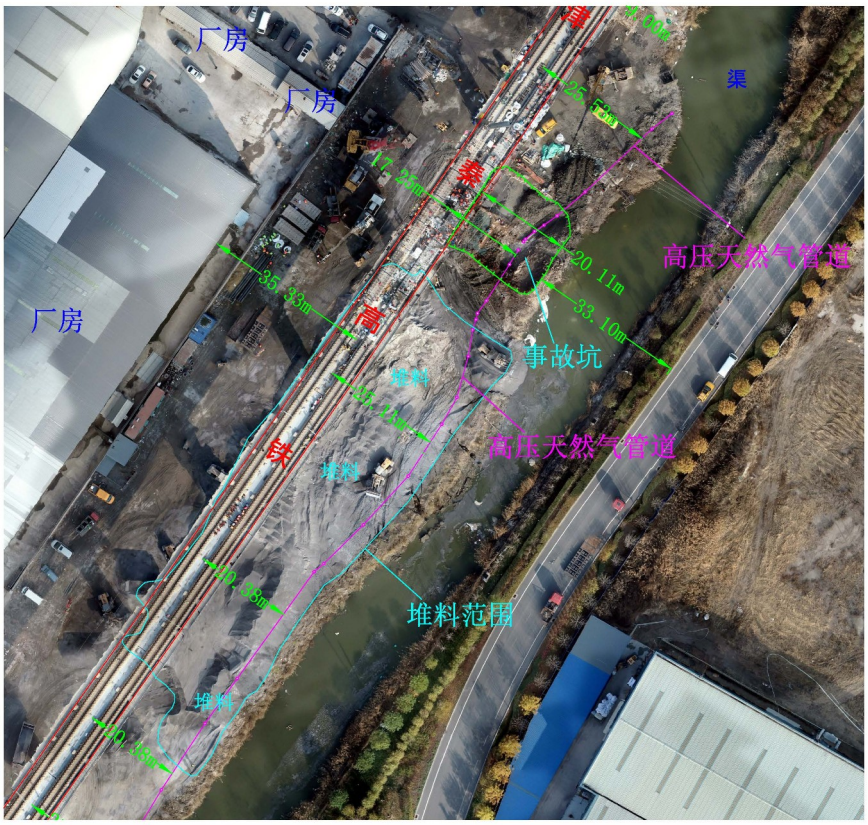
图 1 事发现场图

燃气泄漏点位于涉事燃气管道K6+950（津秦高铁滨海北至唐山津秦场间K84+478东侧约11米）一个10度弯头下游侧环焊缝连接处，西侧为津秦高铁高架桥，距高架桥中心线17.25米（高架桥桥面宽度为12米）；东侧为河沟；上方为唐山宝发公司建造的4个水池，大水池深约2米，三个小水池深约1米；东北侧25.22米为洒水车，东北侧27.49米为10KV高压线杆，西南侧28.7米为停放的自卸式货车；距上游利源站约7km，距下游临津站约3km。管道断裂口间距约1.84米，北侧断口埋深

2.04 米，南侧断口埋深 1.94 米。事故区域西侧为宝发公司，东侧为南北向河面，南侧为堆放的废渣。（见图 1、图 2）
