陵水椰林联丰村自建房“11•7”一般高处坠亡事故调查报告

陵水黎族自治县政府事故调查组

2025年12月12日

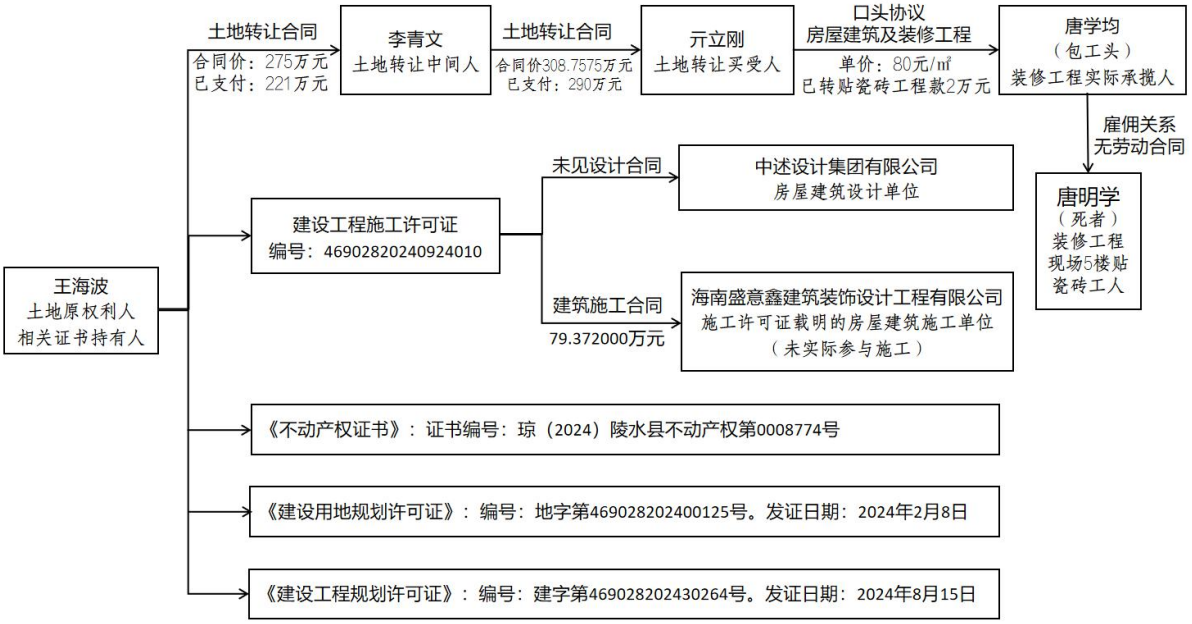
图1　事故相关合同及证书情况

事故相关方合同关系及事故相关证书情况见图1。

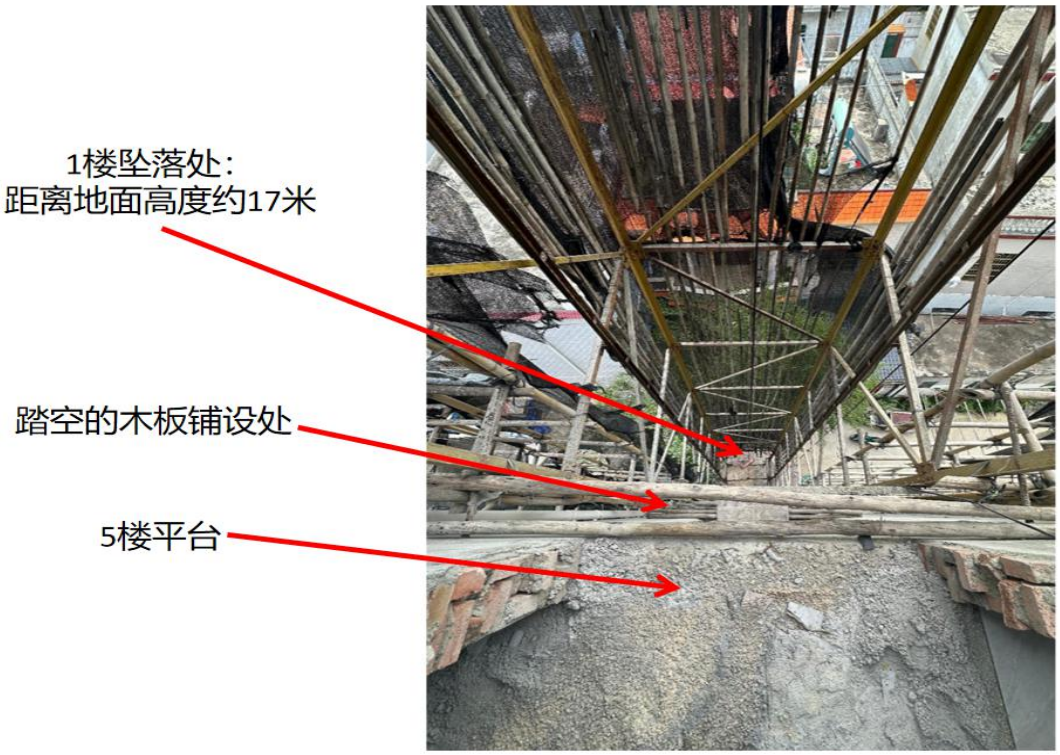
图4 事故现场位置示意图

经现场勘察，事故发生于涉事建筑的5楼东侧平台与涉事建筑外物料提升机的平台与五楼平台连接处，两处平台高程一致，间距约20～23cm，物料提升机平台与五楼平台缝隙处，由竹（木）脚手架的木杆连接进行支撑（图2）。

经事故现场勘察，整个楼体六层楼除五层外，其他楼层此处间距均铺设有一块规格约为120cm×30cm×2cm的实木木板（图3）。

木板未采取钉子固定、绳索捆绑等任何固定措施，木板下方为贯通至1楼的空敞区域，无安全平网、防护栏杆等防护设施（图

4）。五楼的木板因事故坠落至一楼物料提升井内地面。

经现场勘查确认，唐明学坠落前作业的五楼平台，无安全带悬挂处，其坠落至一楼的坠落现场亦未发现其佩戴安全带及安全帽。结合现场脚手架、五楼平台位置、一楼坠落面坠落的木板及另外五个楼层还存在的木板综合分析，推断唐明学在踩踏竹（木）脚手架和五楼平台间隙上的踩踏用木板时失稳发生坠落，下坠过程中未受到任何遮挡或缓冲设施保护，坠落后直接撞击一楼物料提升机地面致死。

涉事建筑的5楼平台与物料提升机平台间隙未按规范设置固定通道或防护栏杆、安全平网等防护设施，仅铺设一块无任何固定措施的临时木板（图3），木板稳定性极差，人员踩踏时易发生滑动或断裂，无法满足人员通行安全要求，处于不安全状态，形成安全隐患。
