嘉定徐行宝钱公路468号
“11·1”一般高处坠落事故调查报告

嘉定区生产安全事故调查组

2025年11月26日

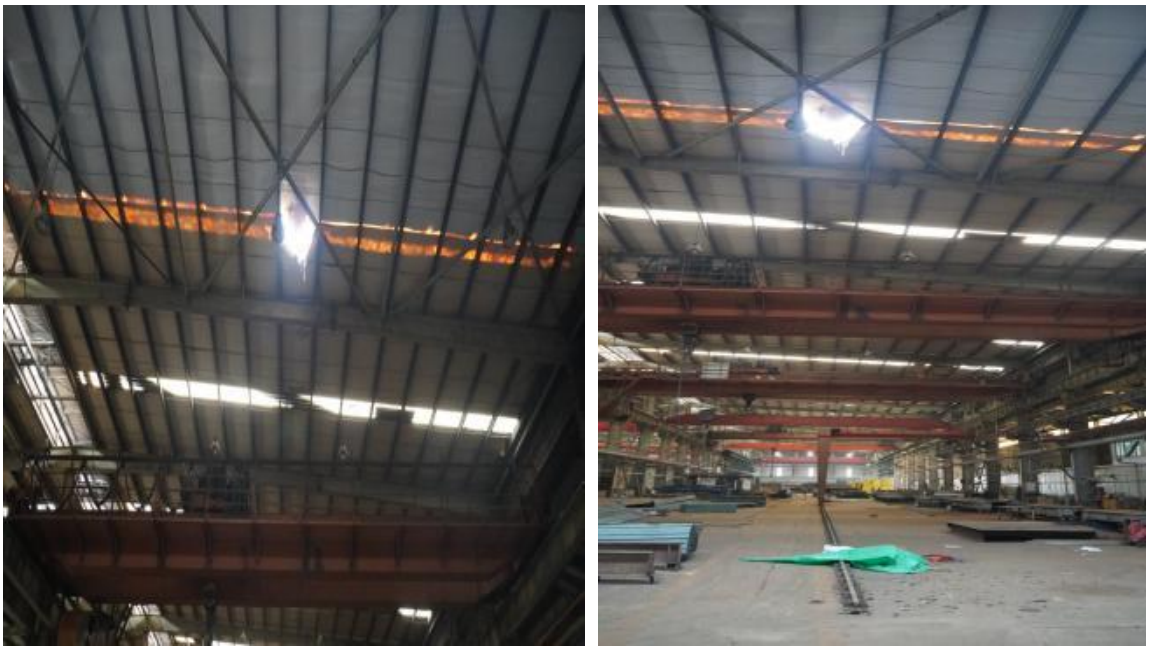
图一

光杰公司二区厂房屋顶由气楼分割成东西两侧，两侧屋面由大梁分割成相等的跨度。（见图一）
