湖北嘉跃纺织有限公司“4•15”一般机械伤害事故调查报告

2025年4月15日，位于杨市街道的湖北嘉跃纺织有限公司发生一起机械伤害事故，造成1人死亡，直接经济损失约70万元。

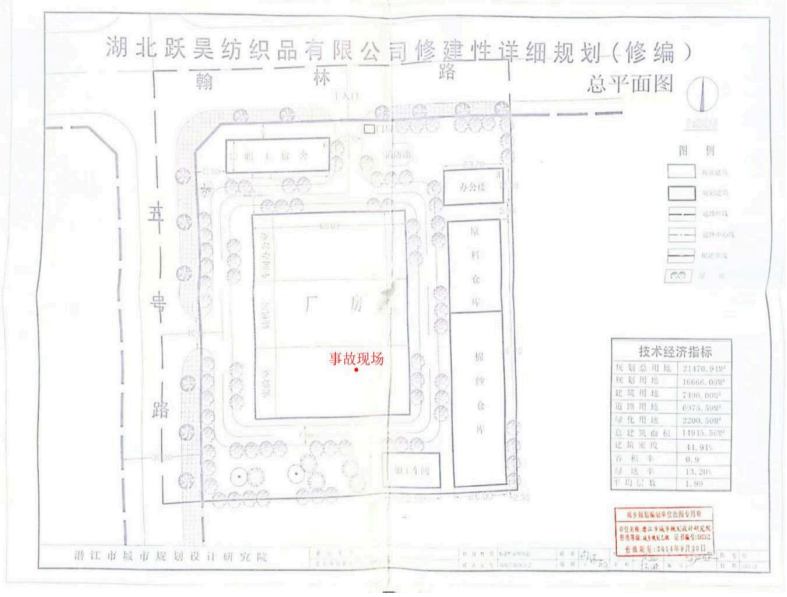
（图1：事故现场平面示意图）

1. 事故车间：事故发生在嘉跃公司清花车间。（详见图1）
