门头沟区石龙路道路工程二标段“4·1”车辆伤害一般生产安全事故调查报告

门头沟区“4·1”事故调查组

2023年05月11日

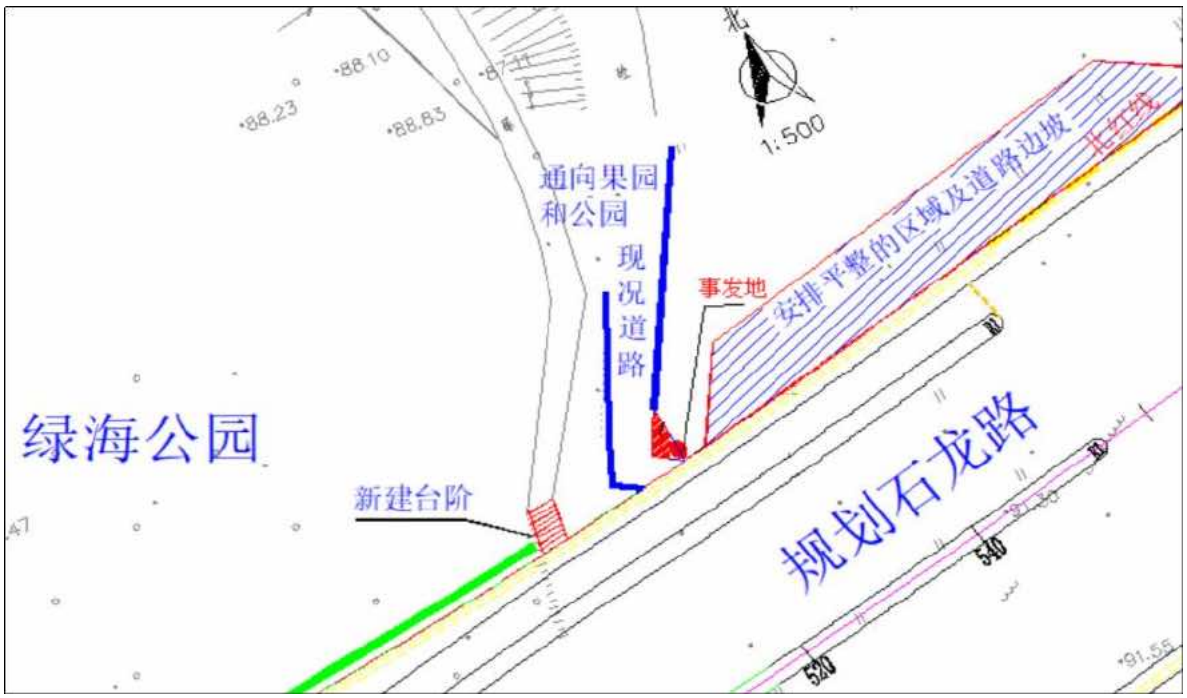
事发地点位于规划石龙路K1+530北侧，图中三角区域。事发挖掘机，位于三角区域内，挖掘机铲斗朝东北方向；何某斌位于挖掘机西南角履带后，其头部大体朝东南方向，右腿从大腿中间部位以下遭受辗轧，未见出血，脚踝部位破皮。
