牙克石五九煤炭（集团）有限责任公司热电分公司“4·26”一般高处坠落事故调查报告

编制单位：牙克石市人民政府事故调查组

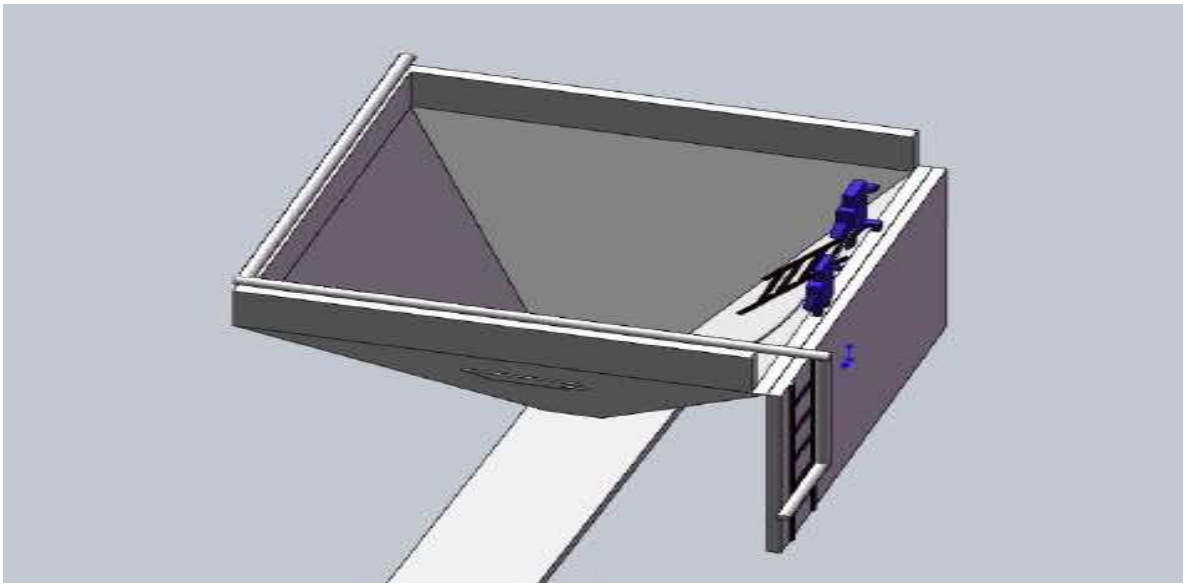
图 3 事故发生现场示意图

上煤料斗长 4.5 米，宽 3.4 米，高 2.6 米（其中东、西和北侧各高出 1 米）。呈漏斗状，下方接传送带，可将煤传送至西侧锅炉房。上煤料斗西侧有铁质梯子，西侧铁管上见绑有两根绳子，黄色麻绳长 4.9 米，头部打有绳圈，蓝色花绳长 2.5 米，头部未见绳圈。上煤料斗东南侧有两根铁棍，一根长 3 米、另一根长 2.8 米，头部深入下方煤堆 0.8 米。上煤料斗内东侧和北侧堆有碎煤，最高处约 3.6 米，西南部无煤。上煤料斗内东南侧距西侧梯子 2 米处见一个上端带有钩子的梯子，梯子深入料斗内煤约 1.5 米。

五九煤炭（集团）热电分公司供热三车间风险因素辨识不足，对存在高处作业风险的上煤工清堵作业未采取措施消除风险，也未制止工人冒险作业；上煤工安某臣在输煤设备运行时，攀爬到无平台无护栏的上煤料斗顶部冒险清堵作业，未佩戴安全带，未正确佩戴安全绳，在清堵作业时失足坠落料斗内部，被正在下料的煤埋压，导致死亡。

（1）作业场所存在事故隐患。涉事料斗高度为2.6米，顶部无作业平台、无安全护栏，上煤工需在料斗上方高处作业。五九煤炭（集团）热电分公司供热三车间未给上煤工配备符合国家标准的安全带、安全绳。

五九煤炭（集团）热电分公司，要严格落实企业主体责任和单位安全管理人员的安全生产职责，按照《中华人民共和国安全生产法》和《内蒙古自治区安全生产条例》有关规定完善并落实全员安全生产责任制、安全操作规程等安全生产规章制度。要强化作业现场安全管理，进一步规范作业审批流程，全面辨识作业中存在的各类危险因素、落实各项安全措施、安排专职作业监护人员、明确现场作业人员任务分工、规范安全交底。要全面梳理岗位所需，配齐、配全符合标准的劳动防护用品。要全面排查企业存在的管理盲区、漏洞，认真开展隐患排查，对排查出的问题隐患做到全流程管理、全方位闭环。
