沿滩高新技术产业园区瑞禾新材料建筑产业园改建项目“9·12”一般高处坠落事故调查报告

2024年9月12日9时25分左右，在四川省自贡市沿滩区沿滩镇利民路21号，瑞禾新材料建筑产业园改建项目二号厂房在建工地，发生一起高处坠落事故，造成1人死亡，直接经济损失126万元。

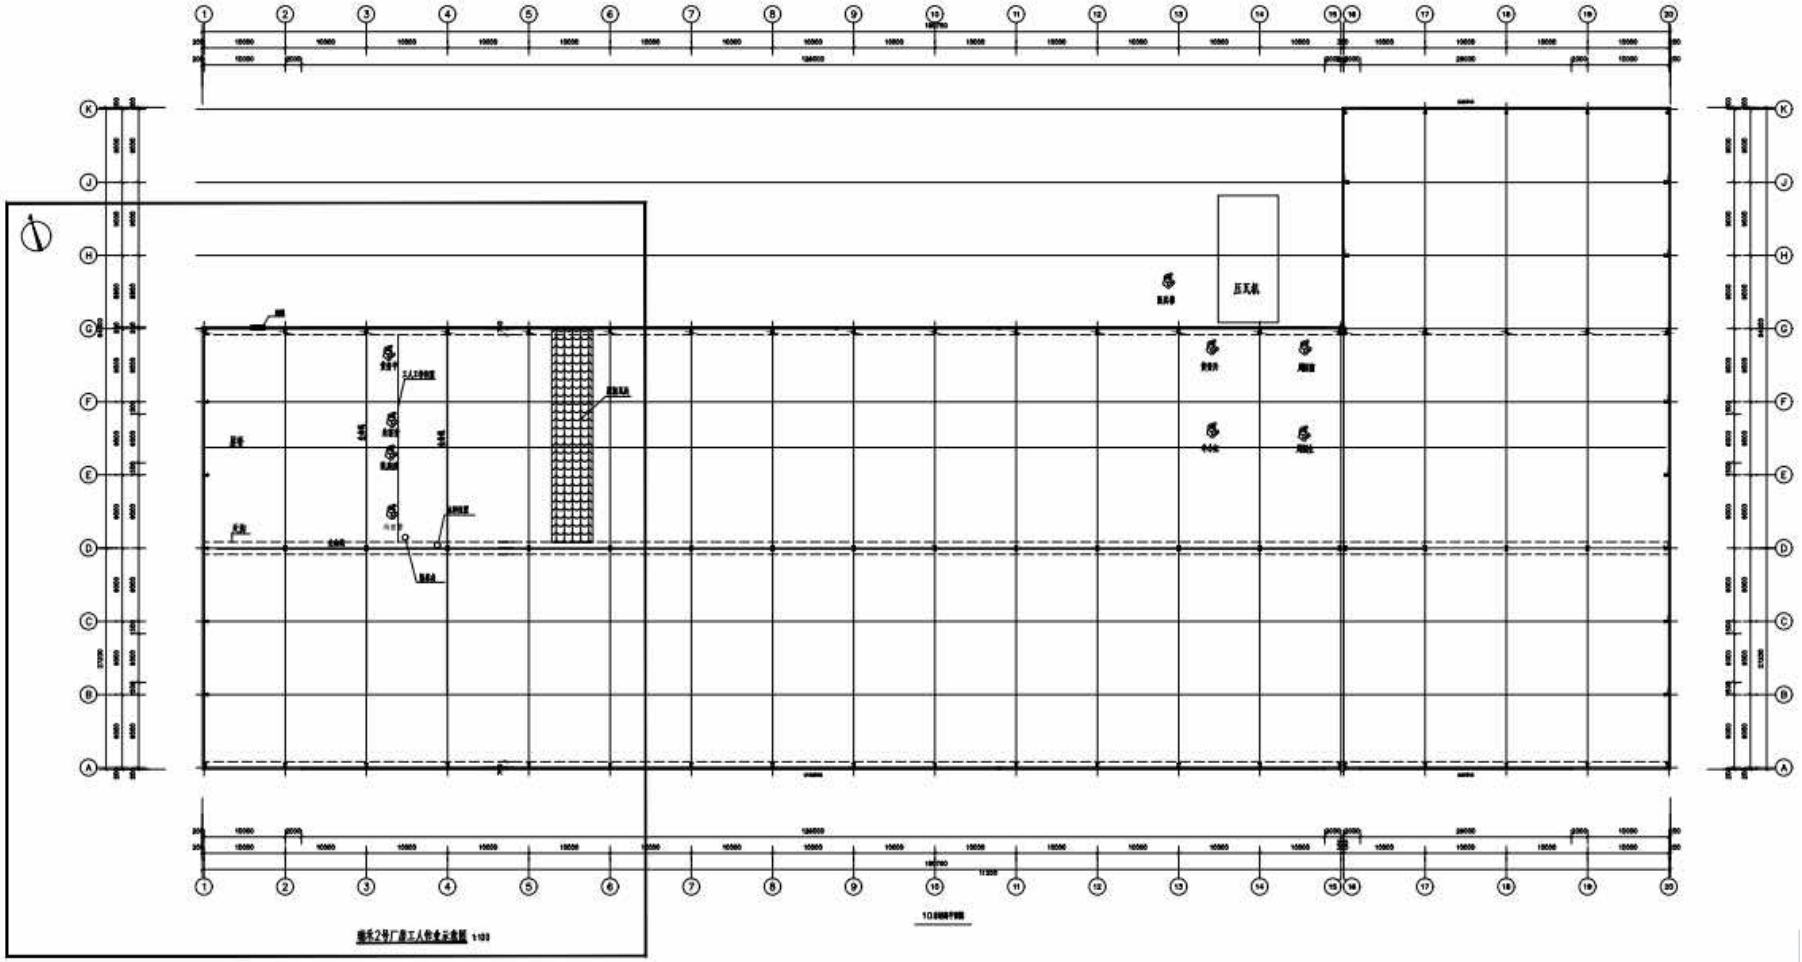
事故现场位于自贡市沿滩区沿滩镇利民路21号瑞禾新材料建筑产业园改建项目二号厂房在建车间，车间厂房屋顶呈双人字形钢架结构，屋顶面沿钢结构斜铺有双层彩钢瓦，掉落处距地面高约13米。事故发生点为二号厂房3轴线中部天沟位置。

冯某雲，四川立宏建设工程有限公司聘用工人，在厂房屋面铺瓦施工作业过程中，未系安全带[1]，踩踏在未紧固的彩钢瓦上行走[2]，不慎踩空跌落导致死亡。

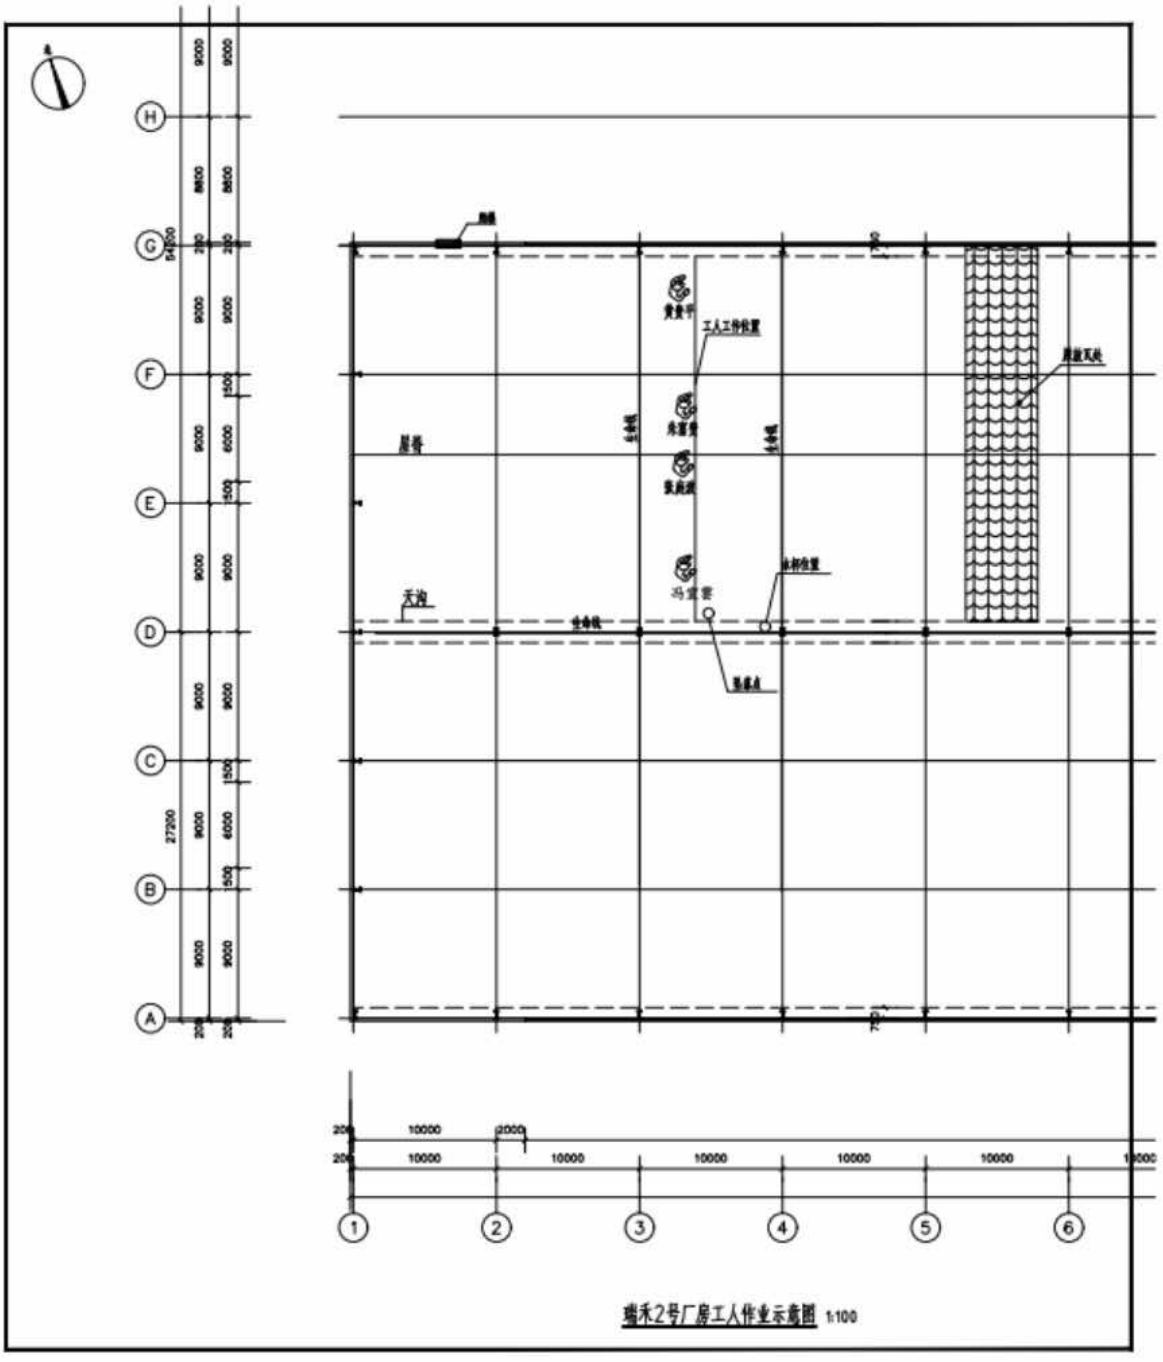
瑞禾2号厂房工人作业示意图 1:100

2024年9月12日上午6时40分许，四川立宏建设工程有限公司钢结构班组长万某带领班组9名工人入场施工，安排黄某平与朱某贵、张某波与冯某雲上二号厂房屋面分两组对屋面铺设彩钢亮瓦（此时屋面已铺设一层彩钢底瓦），黄某平与朱某贵负责二号厂房靠东北方向外侧斜坡面的屋瓦铺设，张某波与冯某雲负责相对的人字型屋面另一侧的铺设;黄某兵、牟某红、周某生、周某富4人在厂房屋面前方散瓦、放保温棉；张其彬在地面打杂。

7时左右，万某在安排完当日分工后离开施工现场。黄某平、朱某贵、张某波、冯某雲四人上屋面开始铺瓦作业，铺瓦过程中将安全带系在钢丝绳（生命线）上；9时25分左右，4人在屋面商量休息一下，随后冯某雲将安全带解下。此时黄某平与朱某贵仍在厂房靠东北方向外侧斜坡面，张某波与冯某雲在相对的另一侧（即靠近天沟的一侧），张某波与冯某雲相距约10米左右，张某波听到冯某雲喊了一声，回头查看，发现冯

铺瓦作业分为两步，第一步整理铺散好的彩钢瓦和保温棉，对准位置,第二步开始钉螺丝彻底固定彩钢瓦。据同班工人张某波推测，冯某雲可能是在屋面整理彩钢瓦和保温棉过程中，将水杯放在了屋面前方天沟旁；在准备休息的时候喝水，因此解开安全带向水杯走去，还未到达水杯位置，踩空掉落。冯某雲掉落的位置在商量休息时作业的位置和放置水杯的位置中间，掉落时身上未穿戴安全带，安全帽散落在坠点旁边。
