淮南市园艺建材厂“6·19”一般高处坠落事故调查报告

2025年6月19日下午1时许，淮南市园艺建材厂破碎车间发生一起高处坠落事故，造成1人死亡，直接经济损失约100万元。

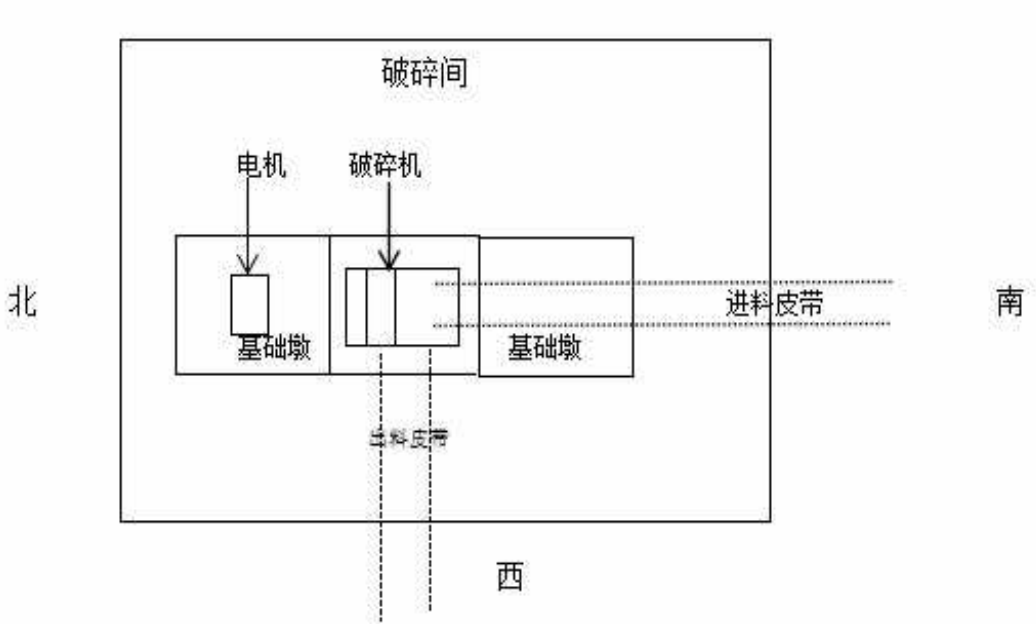
1.事故现场设备情况:事故发生的区域在该厂破碎车间，破碎车间是应环保要求，在破碎机外设置一个相对封闭的罩棚。该破碎车间内有一台型号为 XCKP1300 锤式破碎机、两条进出料皮带机及电机。锤式破碎机安装在两个高度约 1.5 米的基础墩中间上方，锤式破碎机南侧上方为破碎机进料口，破碎机西侧下方为破碎机出料口，破碎机机体北侧是破碎机机后盖，该后盖可以通过液压装置打开，以便于检修破碎机锤头。电机安装在破碎机北侧基础墩上。详见附图。

（1）朱某某摔落前位置位于破碎机机盖顶部，经测量，该处距离地面约 3.8 米。盖顶部呈长方形，长约 1.5 米，宽约 0.4 米（见附图）。

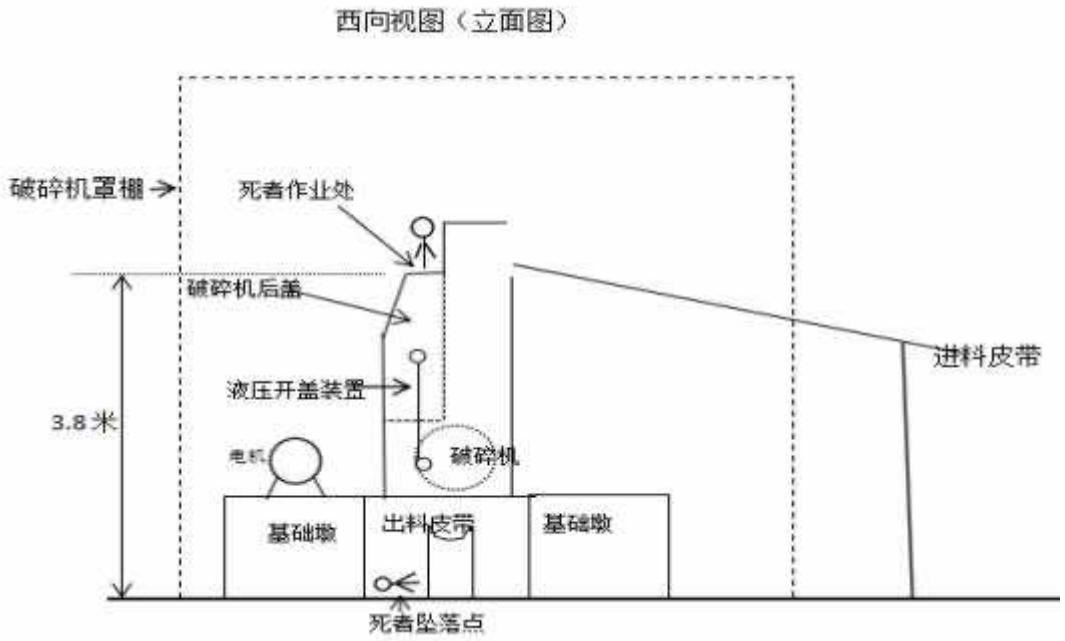
现场勘察图

（2）破碎车间东北侧上有一照明灯，由于破碎机的遮挡和罩棚的原因，破碎车间西侧上部阴暗，光线不足。

西向视图（立面图）
破碎机罩棚
死者作业处
破碎机后盖
进料皮带
液压开盖装置
3.8米
电机
破碎机
基础墩
出料皮带
基础墩
死者坠落点

根据事故调查组及公安机关查证：2025 年 6 月 19 日下午 1 时许，朱某某配合徐某某等完成破碎机相关设备检修工作后，朱某某未佩备安全帽、安全带等安全防护措施，攀爬至破碎机机盖顶部进行开车前检查，后从距离地面约 3.8 米高的破碎机机盖顶部摔落至作业平台下方，送医后经抢救无效死亡。

朱某某违反操作规程，在未佩戴安全帽、安全带等安全防护措施的情况下进行高处作业，导致坠落死亡。

效措施管控安全风险、消除事故隐患、确保安全生产。**二要**依法组织从业人员进行安全生产教育和培训，强化车间生产现场安全管理，强化作业安全和技术交底，确保从业人员养成安全操作习惯，杜绝违章指挥、强令冒险作业、违反操作规程作业等行为。**三要**加大安全投入，为作业人员配备符合国家标准或者行业标准的劳动防护用品，生产设备要进行经常性维护、保养、定期检测，确保正常运转。要加强应急预案培训演练，提升应急处置能力，筑牢安全生产防线。**四要**明确企业负责人安全分工，深化安全管理责任。落实全员安全生产责任制度，主要负责人要严格履行安全生产第一责任人职责，依法配齐配强安全管理人员，压紧压实全员安全生产主体责任。
