国鑫箔材（山东）新材料有限公司“1·3”一般其它爆炸事故

2023年1月3日15时46分，国鑫箔材（山东）新材料有限公司对因瓦合金进行退火（试验）过程中致使5#罩式退火炉发生燃爆，造成一人死亡，直接经济损失约150万元。

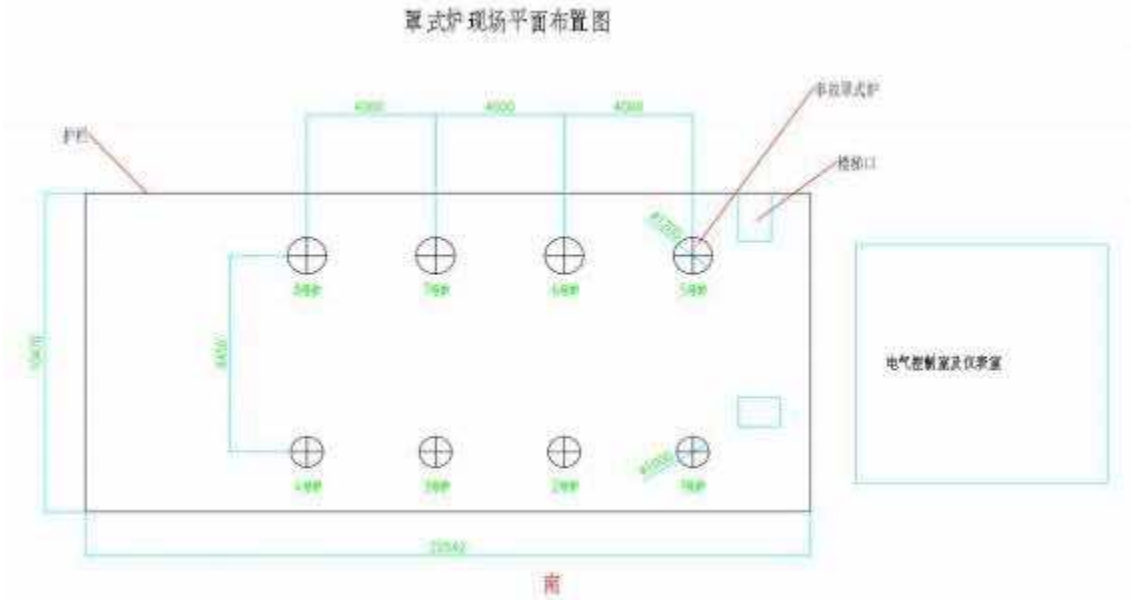
图一 事故发生现场

经事故调查组现场勘查，事故现场位于国鑫箔材公司生产车间东侧罩式退火炉区域，现场共有8台罩式退火炉，沿南北两侧分布，东西向排列、每侧4台、东西向间距4000mm、

南北向间距6450mm，事故设备位于东北侧5#罩式退火炉，高度4500mm、直径1200mm。（见图一、图二）

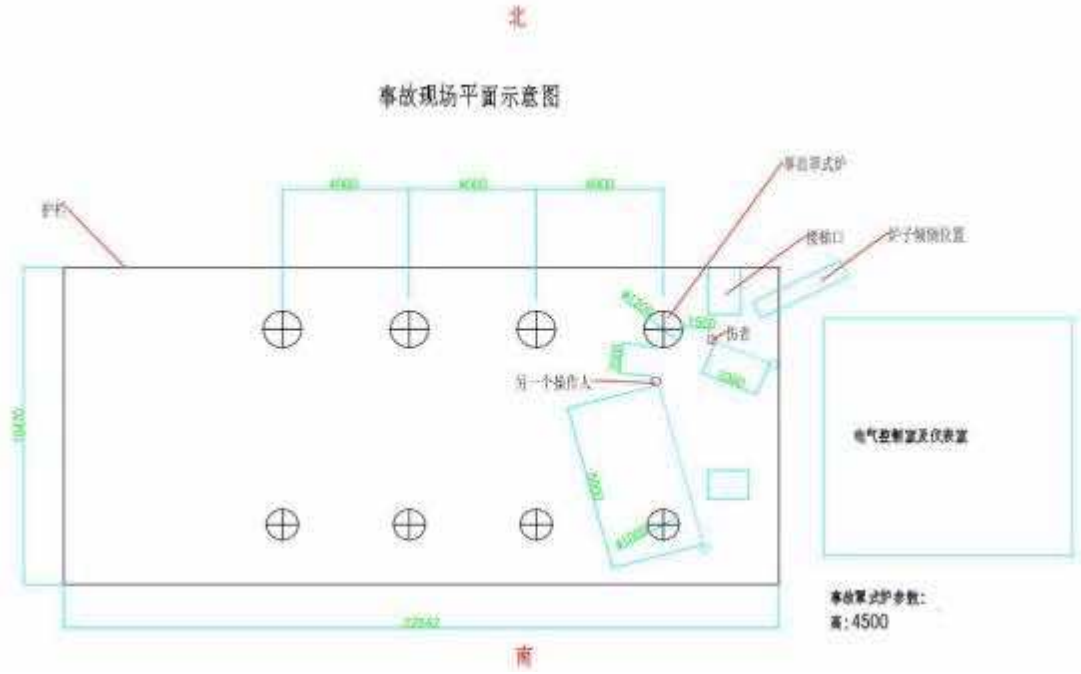
图三 事故现场示意图

2023年1月3日0:22分，罩式退火炉保温完成后断电结束，现场作业人员张某友、马某如将加热罩吊起放置在空气中冷却；3：00分左右，当炉内温度降至200度左右时，马某如安排张某友关闭氢气进气阀门，开启制氮机使用氮气置换炉内氢气；3:07 分开始安装喷淋罩进行降温；3:10分左右，张某友开启制氮机； 3:15分左右,马某如关闭氢气进气阀门；3:20分左右，马某如与张某友使用氮气置换炉内氢气；3:38分左右，马某如安排张某友停制氮机；3:44分左右，张某友发现取样口处燃烧火苗过大随即将阀门关小，3:46分左右，炉台温度90℃左右时炉体内突然发生燃爆，将喷淋罩弹起后向东侧倾斜、倒地，冲击波将站在炉体东南侧约1.5米处的马某如击倒。（见图三）

1.现场作业人员在罩式退火炉降温阶段使用氮气置换炉内氢气过程中，制氮机开机时间过短（开启至停止约28分钟）导致氮气纯度不足99.999%[1]，充入炉内的氮气中含有一定的空气，在炉内形成空气与氢气的混合气体并达到爆炸极限，且退火过程中擅自停止制氮机运行[2]，遇点火源后发生燃爆。

三是国鑫箔材公司要对有关设备、设施设置必要的可燃气体检测报警和压力报警装置，气体排放口应设置阻火器。
