寿阳县平舒乡“8·5”一般坍塌事故调查报告

2023年8月5日17时左右，平舒乡东岩村小东岩小组（原宏泰石料厂[1]采场东侧）发生一起石粉坍塌事故，造成1人遇难，直接经济损失230万元。

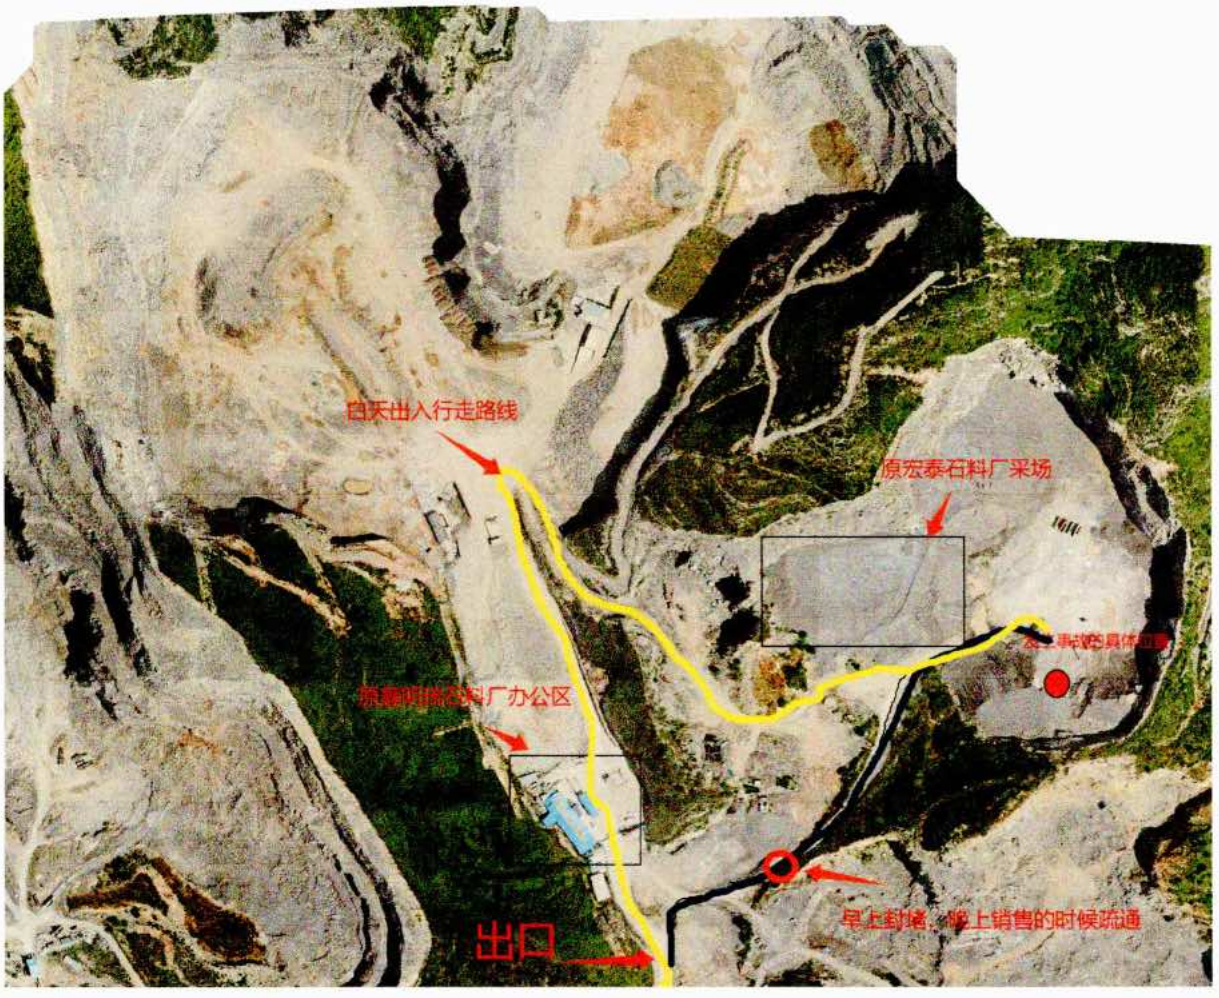
现场位于平舒乡东岩村小东岩小组（原宏泰石料厂采场东侧）见，存料场四面为山坡，东南角有一土路通往山下。中心现场位于存料场北侧石粉堆，石粉堆长约81米，高约20.5米，石粉堆南侧可见一橘黄色挖机，挖机东侧可见两道车辙印，挖机驾驶室一侧地面可见堆积石粉及杂物，挖机周边地面可见挖机破碎玻璃，坐垫，挖机背靠头枕（头枕上可见疑似血迹），碎玻璃。概貌图见下图

陈晶晶驾驶挖机在挖掘石粉作业过程中未准确评估现场安全风险，在挖掘过程中，高处石粉坍塌将挖机及驾驶员陈晶晶掩埋，造成驾驶员陈晶晶窒息死亡是事发的直接原因。

1.7月30日-8月4日全县降雨量大，大量雨水渗透到石粉内，凝结成块，石粉堆放约20.5米，凝结成块的石粉坍塌过程中冲击力大是造成事故发生的间接原因；
