普宁占陇自建住宅建筑施工作业“9·10”一般高处坠落事故调查报告

普宁市人民政府事故调查组

2025 年 11 月

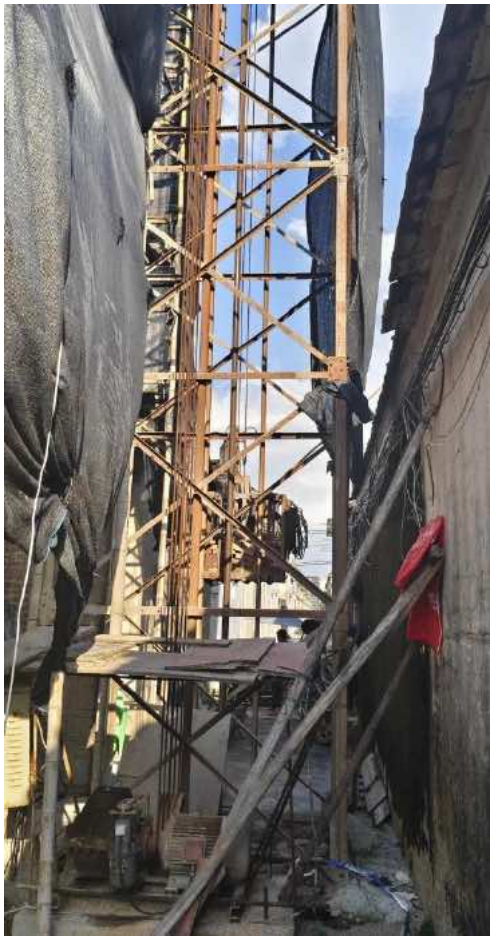
利用钢丝绳牵引运载装置，使其沿导轨架上下运动。2025 年 3 月，李冬雄在未取得相应资质[11]、未制定安装施工方案且未经检验合格[12]的情况下安装和使用升降机用于事故自建住宅提升建筑材料；升降机的运载装置采用平板形式，四周未进行封闭[13]。

图 1 事故现场升降机

图 2 事故现场升降机的运载装置
