普宁大坝盛通碎石场电焊作业“11·5”一般高处坠落事故调查报告

普宁市人民政府事故调查组

2024年1月

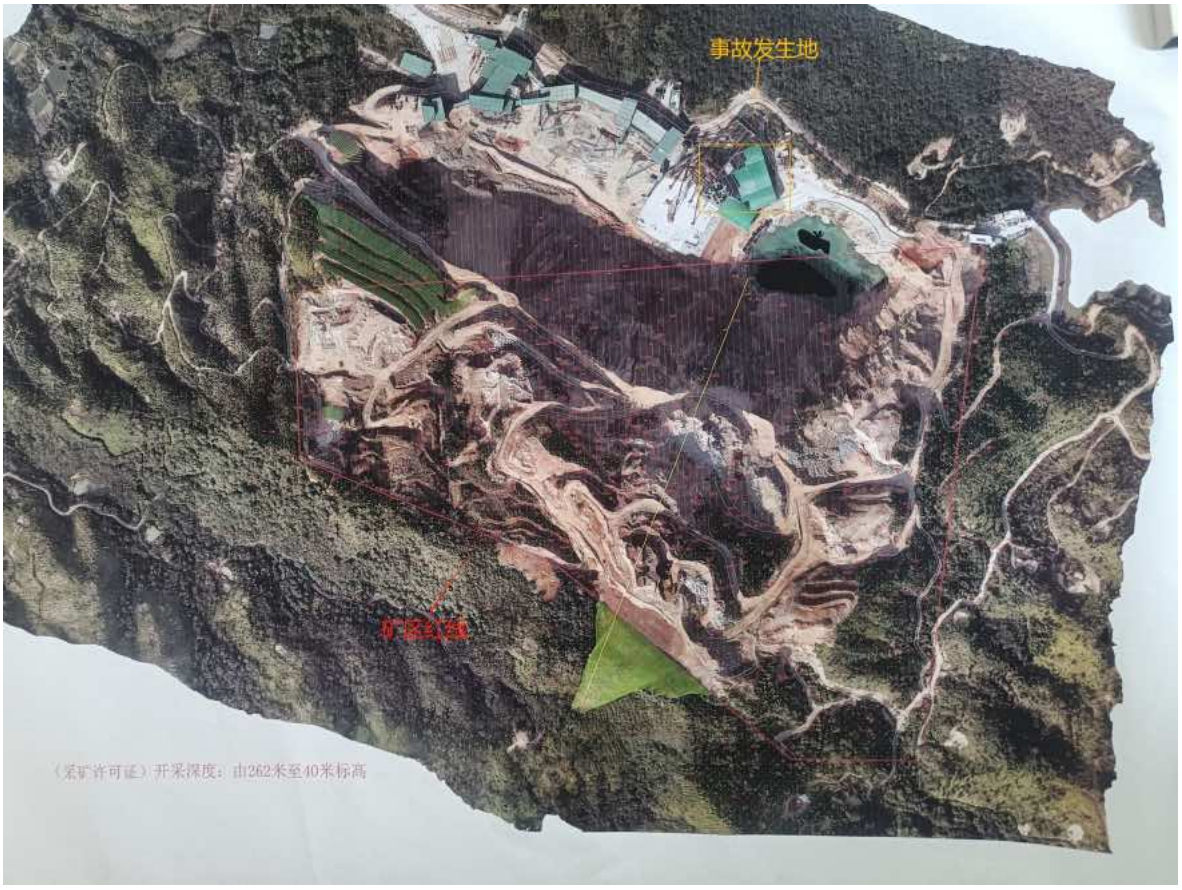
图 1 矿区红线及事故发生地

普宁盛通公司为普宁投控公司石碑山建筑用花岗岩矿的配套企业，从事石碑山矿区开采后的选砂制砂工作，该公司的生产经营场所位置（事故发生地）不在矿区红线图内。
