防城港市港口区广西粤桥新材料科技有限公司防城港分公司“10·6”较大中毒事故调查报告

自治区人民政府事故调查组

2022年12月

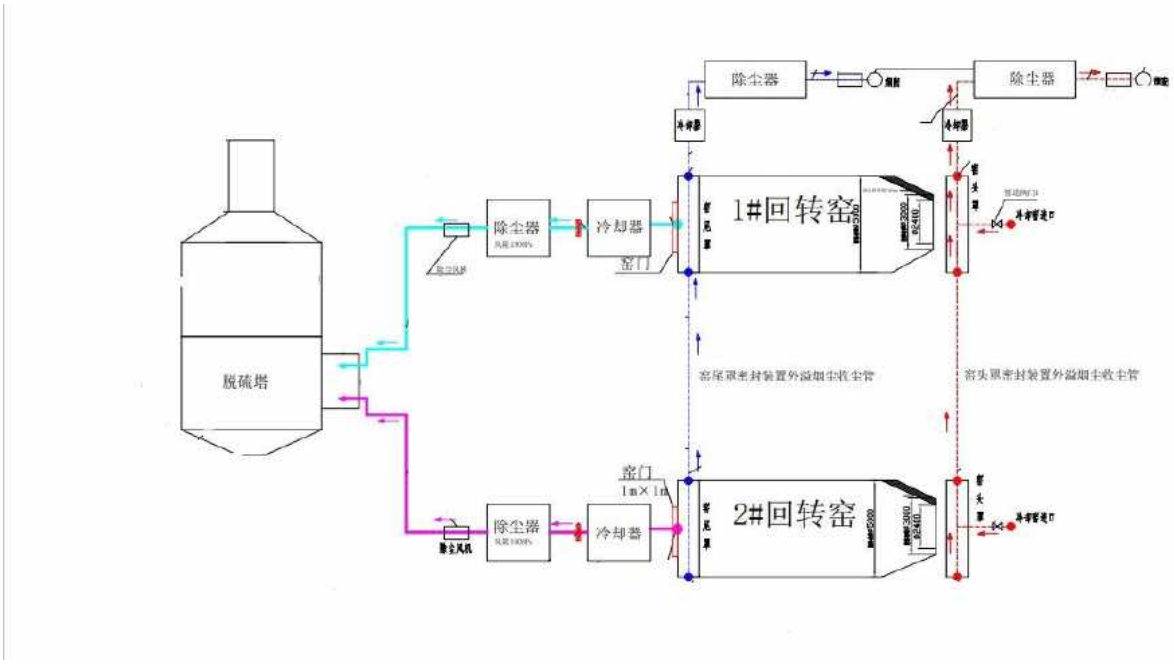
图 2：工艺流程图

3.还原车间除尘脱硫系统。该公司还原车间共有1#、2#两台回转窑，1#、2#回转窑各使用1套独立除尘系统，从除尘器出来的烟气通过1#、2#回转窑除尘系统的除尘管道在脱硫塔前2.5m×2.5m汇合方箱处进入同一脱硫塔，脱硫塔采用逆向喷淋设计，风阻1200Pa。正常情况下，两台回转窑设计生产能力、尾气产生量、窑尾引风机风量一致，尾气相对平衡，通过各自独立的布袋除尘器（风阻1000Pa）后，共用同一脱硫塔经逆向喷淋脱硫后通过烟囱排放。1#、2#回转窑窑尾除尘器除尘管（φ1.25m×6m）上各安装一台除尘引风机。工艺流程详见图2。

10月6日10：00至10：55，1#回转窑除尘系统引风机停机期间，1#回转窑除尘系统失去向脱硫塔送风能力；正常生产的2#回转窑除尘系统的热烟气（主要是一氧化碳）由于受到脱硫塔逆向喷淋压力的影响，在200Pa压力差的作用下（布袋除尘器风阻是1000Pa，脱硫塔风阻1200Pa），通过脱硫塔前的汇合方箱逆流至1#回转窑。同时因1#回转窑窑尾门未打开通风，导致热烟气继续流向1#回转窑窑头。10时55分，1#回转窑除尘系统引风机恢复运行后，1#回转窑重新形成负压将烟气抽离。

5.设备设施存在缺陷。还原车间1#、2#回转窑除尘系统的排风管道经汇合方箱后进入脱硫塔，未在1#、2#回转窑除尘器排风管道安装防止烟气回流的单向阀等隔断装置。

广西粤桥公司防城港分公司要针对两条回转窑除尘管道系统有效隔断问题进行整改。全面辨识重点生产区域的一氧化碳等有毒有害气体，并制定落实对应的防范管控措施。按照《工业企业煤气安全规程》（GB6222-2005）和《石油化工可燃气体和有毒气体检测报警设计标准》（GB50493-2019）要求，在回转窑等重点生产区域设置一氧化碳自动检测报警系统，并将信号传送至中控室。建立完善危险作业、专项检修方案，认真开展安全风险辨识（特别是一氧化碳等有毒有害气体），提出并落实对应防范管控措施。

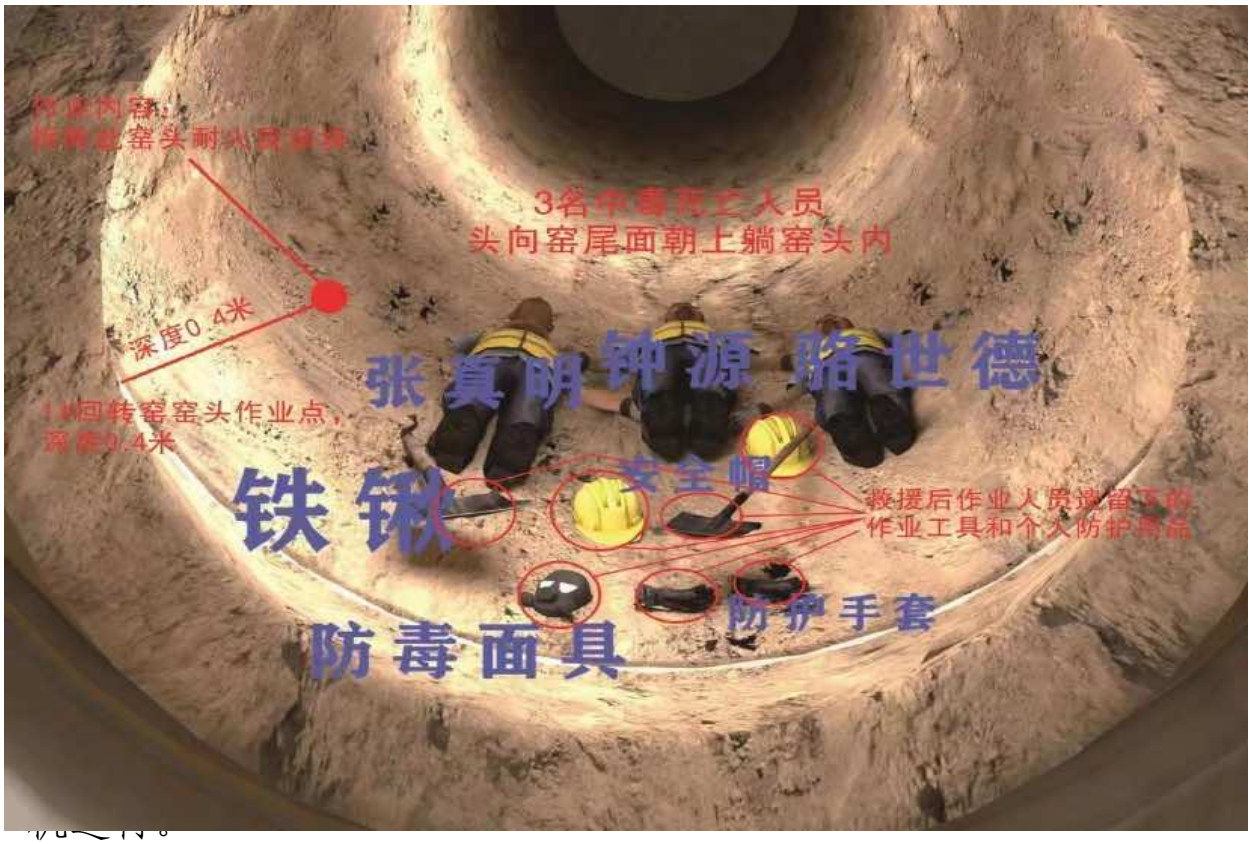
1#回转窑出事了。周来福赶到1#回转窑窑头和叶润滋、李世飞(在2#回转窑窑头作业)、叶润潘(在中控室休息)一起将骆世德、钟源、张真明抬到1#回转窑窑头外地板和中控室进行抢救(周来福、叶润滋、李世飞、叶润潘未穿戴任何劳动防护用品),同时拨打120急救电话。钟源被抬至中控室急救后交防城港市第一人民医院120急救医生继续抢救,骆世德、张真明被抬至窑头外地板急救,后由副厂长何军开车送到防城港市港口区公车镇卫生院抢救。三名遇难者位置见图3。

风能力，正常生产的2#回转窑排放的热烟气（主要是一氧化碳）通过共用的脱硫塔逆流进入1#回转窑窑头，导致3名作业人员一氧化碳中毒死亡。
