梁溪区川雅兰姐冰粉店“7.8”一般机械伤害事故调查报告

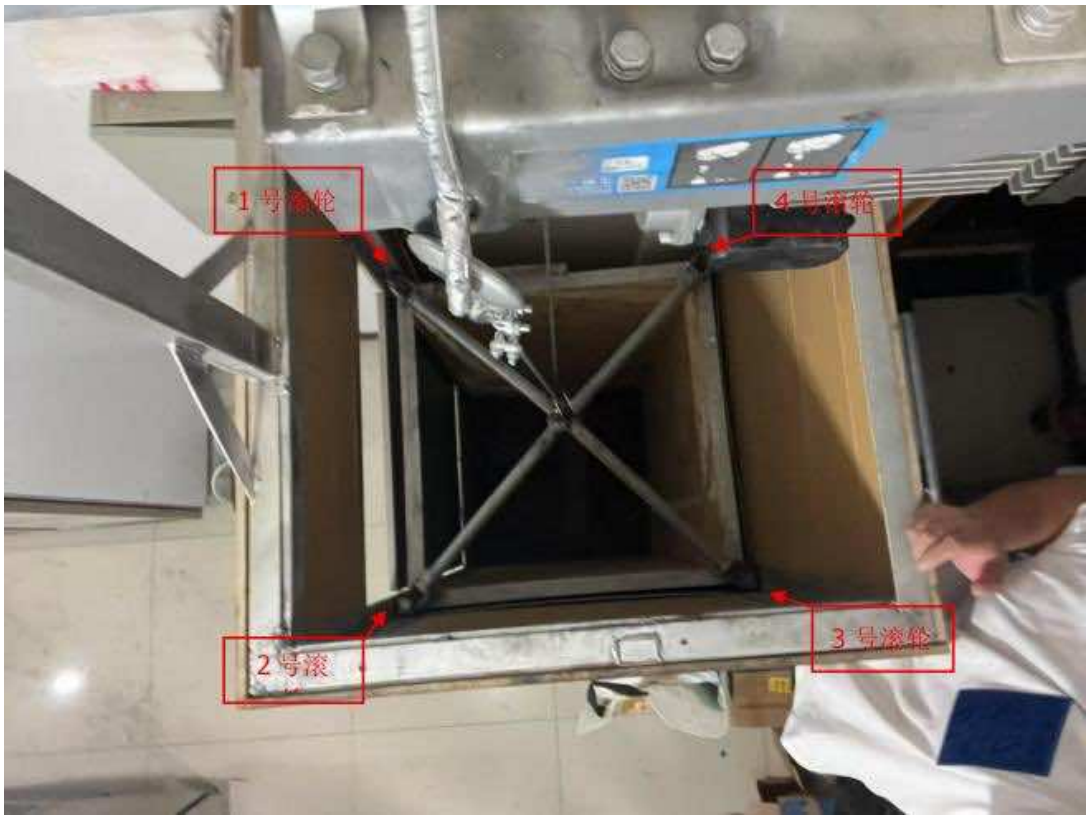
图示：简易升降机顶部视角滚轮位置

2025 年 7 月 16 日，事故调查组委托无锡市检验检测认证研究院对涉事简易升降机进行技术鉴定检测，2025 年 9 月 15 日，该院出具检测检验报告（No:2025AJCS20234）。报告称“该货物框突然下坠的原因：当货物框停在二楼时，该货物框可能产生侧倾卡滞在井架内，当操作电动葫芦下降按钮时，货物框卡滞力大于货物框重量后，货物框与电动葫芦承重钢丝绳未能同步下降，导致电动葫芦承重钢丝绳呈松散状态，未能有效提拉货物框。当往货物框加入货物时，货物框自重和货物重量之和高于货物框与井架卡滞力，货物框向下移动，由于此时钢丝绳呈松散状态，其下降速度和停留位置不受电动葫芦所控制。”

“进一步分析造成货物框卡滞的原因主要有：（1）货物框

导向滚轮4号和2号紧固件安装位置突出于滚轮导向接触面，造成导轮紧固件与井架导向角铁接触，产生货物框上、下运动的阻力。根据现场勘验发现导向滚轮4号和2号与井架导向角铁摩擦痕迹严重程度不同，可以推断导向滚轮4号和2号与井架导向角铁之间的摩擦力不平衡，易导致货物框上下移动时发生倾斜；（2）货物框与井架滚动接触间隙过小，稍有侧倾也会形成卡滞。”

简易升降机货物框下行时因侧倾卡滞，导致电动葫芦钢丝绳缠绕出现空置，无法对货物框施以拉力，货物框加装货物后受重力作用突然下坠，其上沿砸中徐小利头部，是本起事故发生的直接原因。
