灵寿县凯越新型材料有限公司“7·23”一般触电瞒报事故调查报告

灵寿县人民政府事故调查组

2024年7月

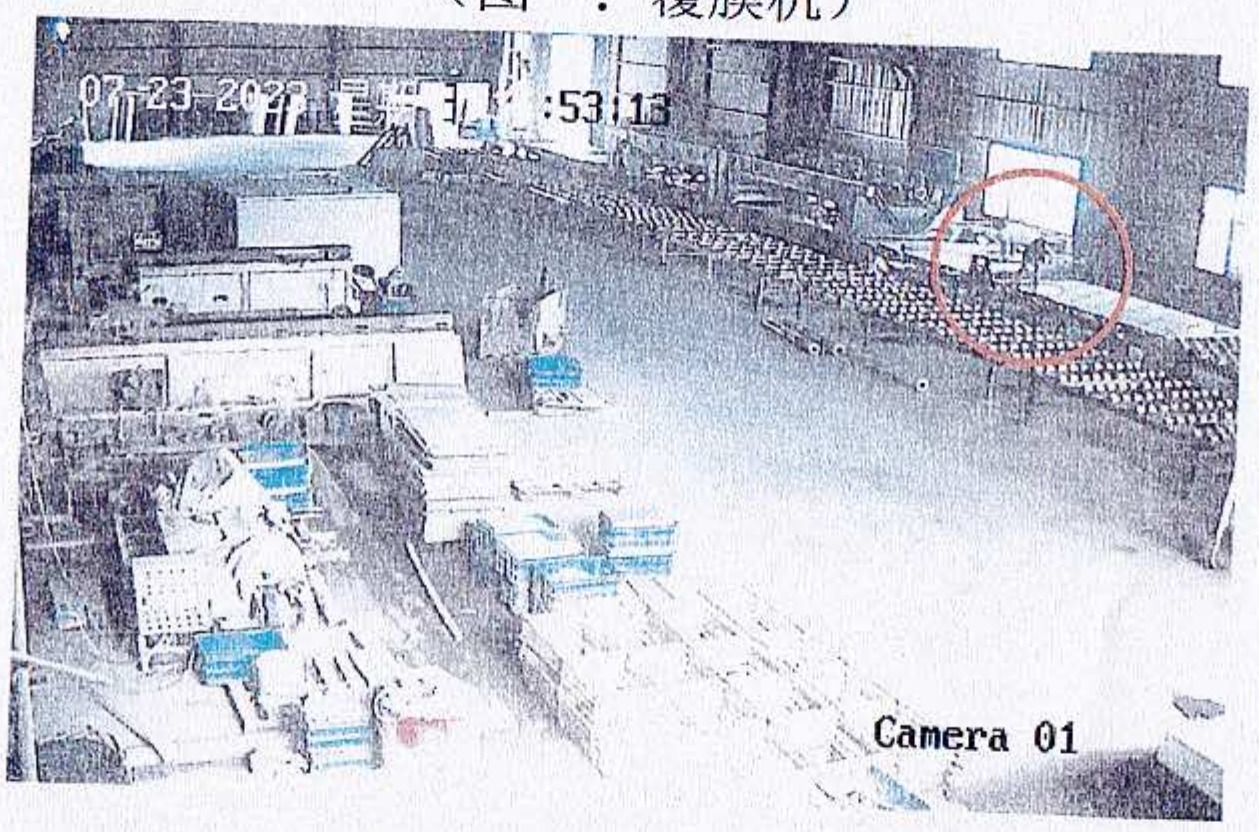
（图一：覆膜机）

2023年7月23日15时52分，凯越公司打蜡车间打蜡工张[redacted]到覆膜生产线为板材覆膜机（图一）更换第一根膜辊（图二），双手将膜辊搬运至覆膜机南侧墙根；15时55分，张[redacted]更换第二根膜辊过程中（图三），左手触碰到板材覆膜机前方金属架，随即触电倒伏在膜辊并发出尖叫。质检员吕丽莎听到尖叫声后，呼叫其他工友立即停机断电，随后在现场对张[redacted]实施心肺复苏抢救，16时20分，120救护车赶赴现场将其转移至灵寿县医院救治。

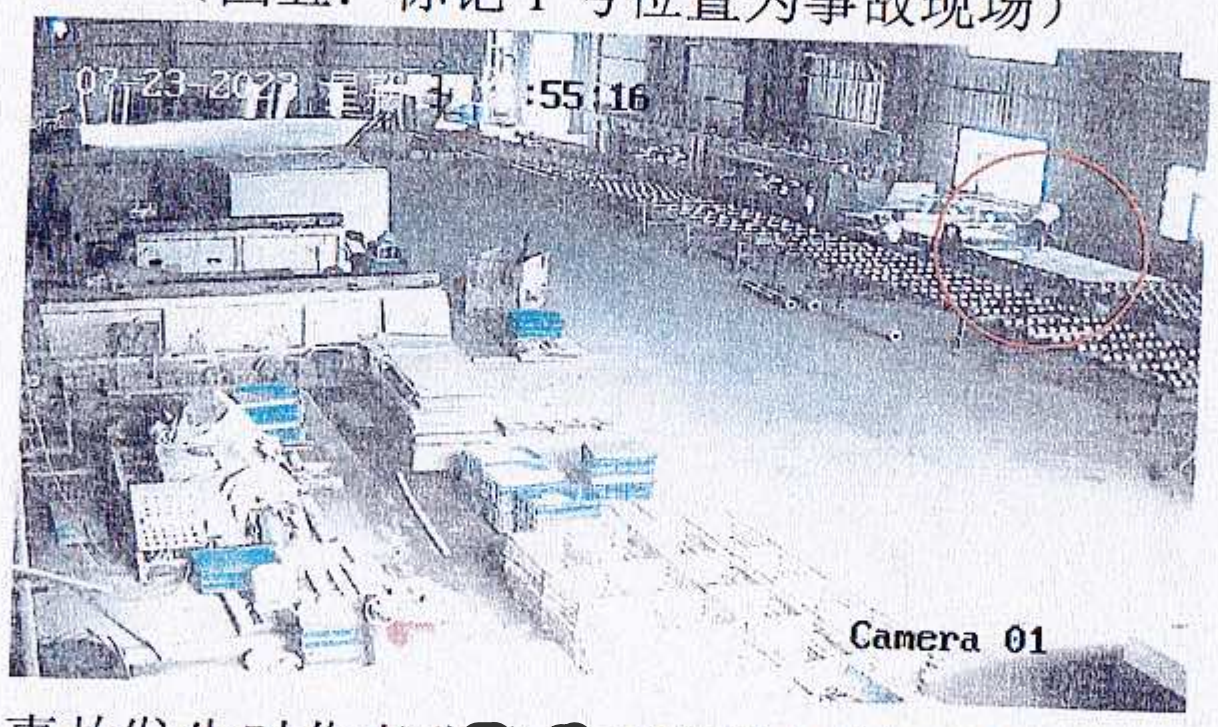
（图三：更换第二根膜辊，左手触碰到板材覆膜机前方金属架）

事故发生现场在凯越公司打蜡车间覆膜生产线膜辊金属架，该位置位于厂房西南角，距西侧墙体约15米（图四、图五）。主要设备有抛光打蜡机、覆膜机、喷码机。据打蜡车间视频监控画面显示，事故发生时伤者张[redacted]手握膜辊金属架，身体位于覆膜机膜辊金属架的西侧，身体痉挛呈头朝南状态（图六）。
