洛宁河南发恩德矿业有限公司
“5·31”一般冒顶片帮事故调查报告

2025年5月31日，河南发恩德矿业有限公司洛宁县月亮沟铅锌银矿区PD718井巷工程内发生一起冒顶片帮事故，造成一人死亡。

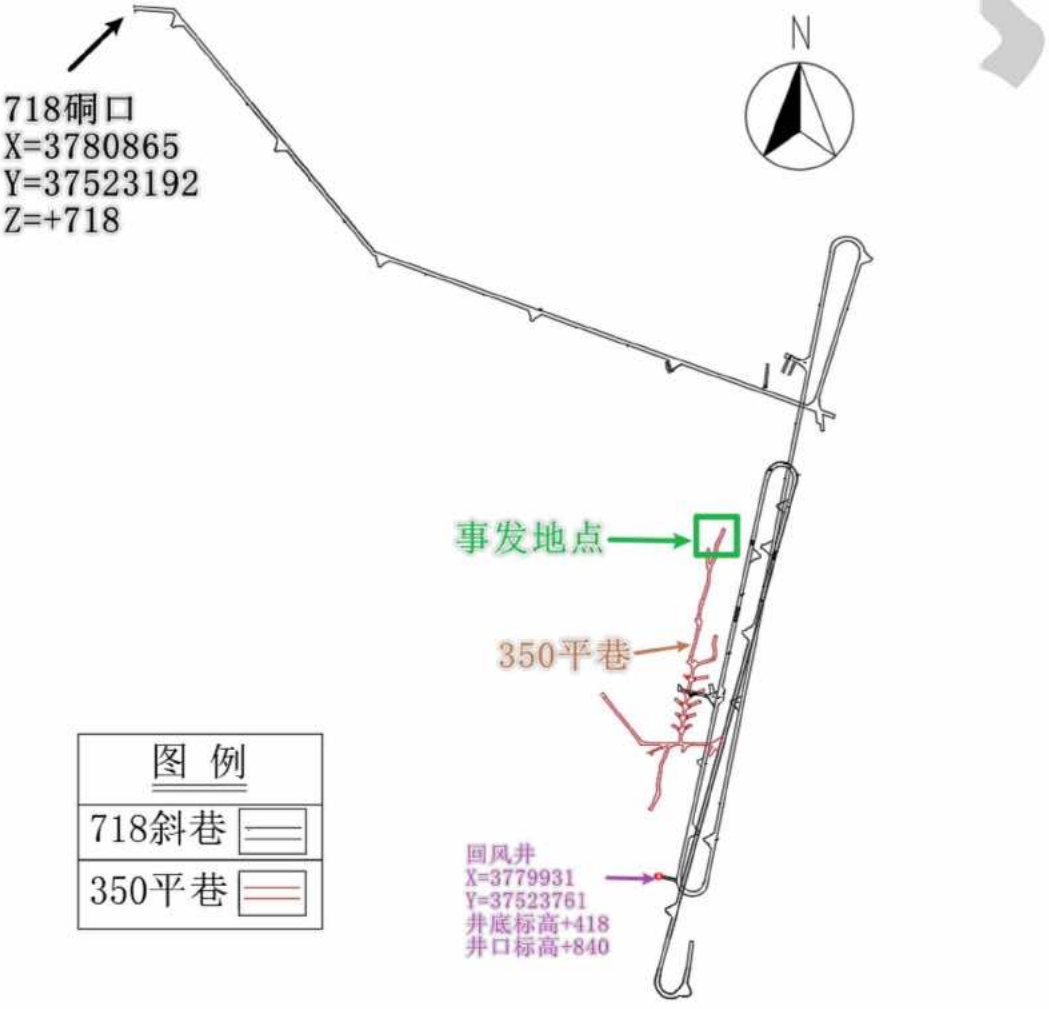
图 2　PD718 井巷工程示意图

PD718 井巷工程主要为斜坡道工程。斜坡道总体坡度-12%，井口标高约+718m、井底标高约+315m，长度大于 3000m，坑道断面规格：宽 × 高=3.9 × 3.5m。
