# 桐乡崇福浙江雅雪纺织科技有限公司“5·24”一般机械伤害事故调查报

2024年5月24日12时42分左右，位于桐乡市崇福镇浙江雅雪纺织科技有限公司内生一起机械伤害事故，造成1人死亡。根据《生产安全事故报告和调查处理条例》（务院第493号）和桐乡市人民政府的有关规定，桐乡市人民政府成立了由市应急管局、市纪委监委、市公安局、市总工会、崇福镇人民政府组成的事故调查组。事故查组坚持“四不放过”和“科学严谨、依法依规、实事求是、注重实效”的原则，过现场勘验、询问相关人员、查阅相关资料后，查明了事故经过、发生原因、人员亡和直接经济损失等情况，认定了事故性质和责任，提出了对有关责任单位和责任员的处理建议，并针对事故原因及暴露出的问题，提出了事故防范措施建议。现将故调查情况报告如下：

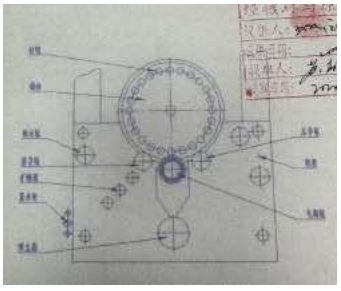
（图一 拉毛机横截面图）

设备名称：ME409型高效起毛机（以下简称拉毛机），生产厂家：浙江海宁纺织械厂，设备出厂年月：2010年8月，布速：10-26m/min（无级），锡林转速：9130r/min（无级），针辊钢管直径：61mm，针辊数量：24根（其中起毛蹲毛针辊各根），设备有急停按钮。为了提升设备本质安全，雅雪公司在面向锡林的设备外壳设置了一拉线开关。

拉毛机磨针作业时，原本应该静止的锡林突然转动将李**卷入拉毛机。拉线开关启动后的制动时间过长，未能发挥急停作用是发生本次事故发生的直接原因。
