南浔练市湖州纬达建材科技有限公司“4·20”一般机械伤害事故调查报告

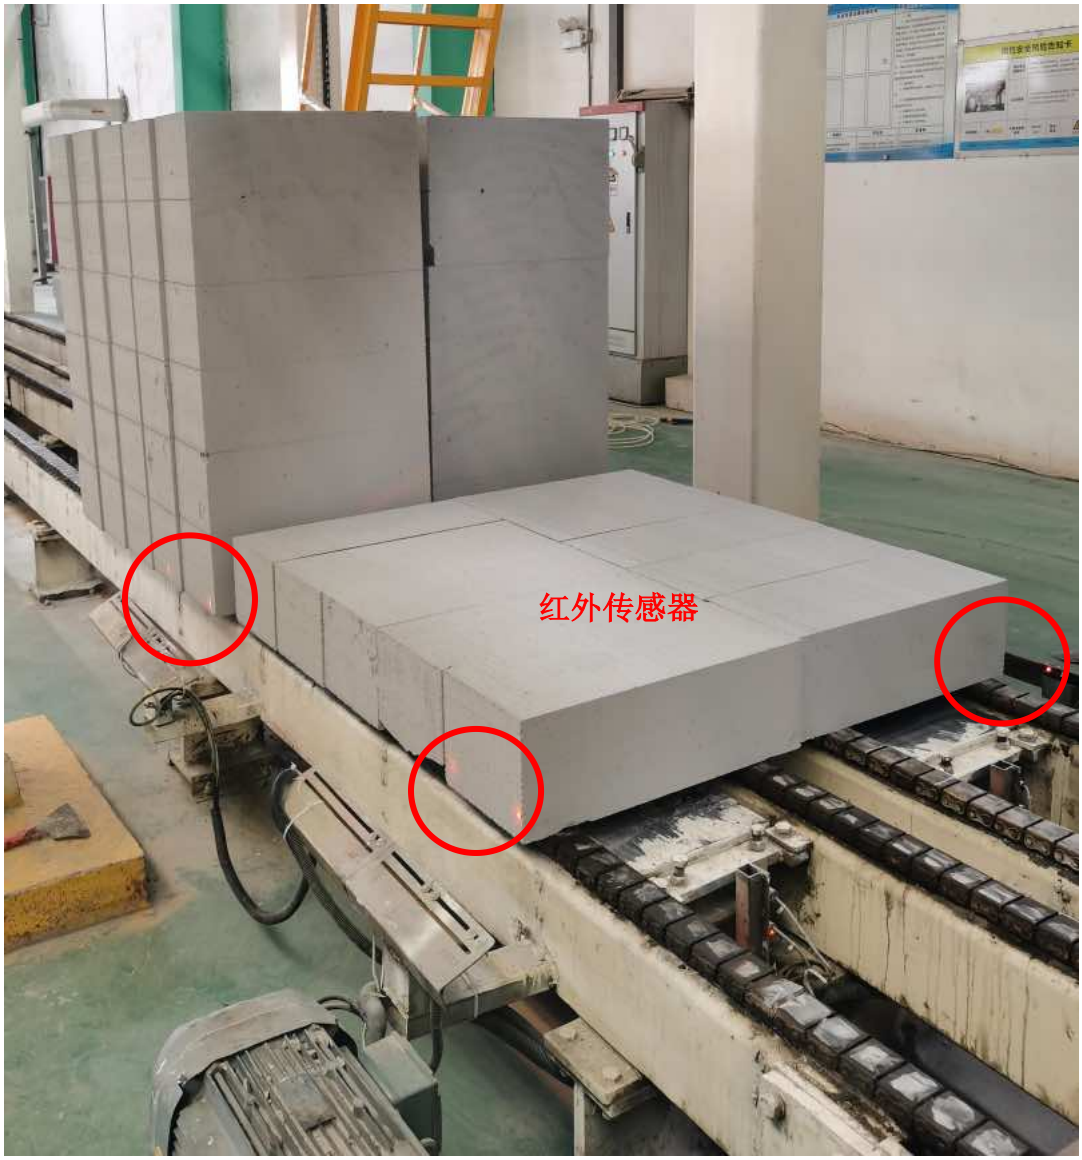
图 1 事故现场砖垛打包线

1.砖垛打包线工作原理：事故发生在砖垛打包线（见图 1 所示）。砖垛打包线是通过传送带两侧的红外传感器判断砖垛位置，当传送带两侧的红外光路被砖垛阻断时，设备判定该位置有砖垛在位，停止输送砖垛；当砖垛被夹具夹走，两侧红外光路恢复导通，设备判定该位置处于空置状态，随即自动启动传送带运转，将下一组砖垛输送至该位置。

通过现场勘查、资料调阅、人员问询等综合分析，南浔练市湖州纬达建材科技有限公司“4·20”一般机械伤害事故的直接原因是：扳板机操作工章某某窜岗作业，在未关停砖垛传送带的情况下，操作夹具夹起砖垛后上半身探入捡取传送带上的破损砖块，此时夹具夹住的砖垛并未完全移走，但最前端的红外光路已恢复导通，传送带自动输送下一组砖垛，章某某被夹具夹住的一组砖垛和下一组自动输送来的砖垛挤压，导致其死亡。

（一）湖州纬达建材科技有限公司要认真吸取事故教训，举一反三。**一是**要进一步加强安全管理，规范建立健全各类生产设备安全操作规程，严格落实全员安全生产责任制，并教育和督促从业人员严格执行安全生产规章制度和操作规程，提高安全生产水平；**二是**要强化事故隐患排查力度，及时开展安全检查，采取技术、管理措施，提高设施设备安全防护水平；**三是**要加强对从业人员的安全教育和培训，提升从业人员安全生产知识和技能。
