柯桥区马鞍街道绍兴宇华印染纺织有限公司“1·1”一般物体打击事故调查报告

绍兴市柯桥区人民政府事故调查组

2025 年 11 月

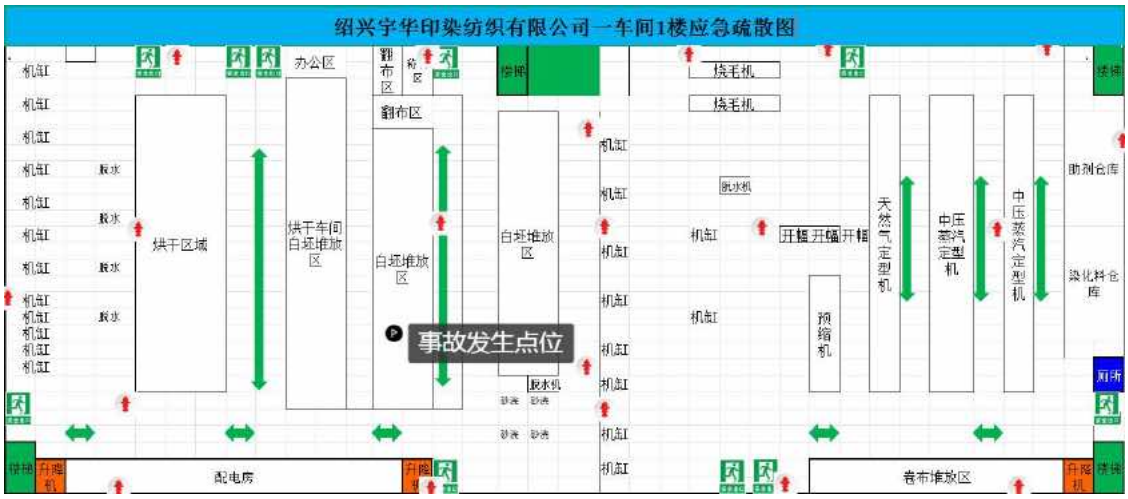
图2 事故发生车间及事故发生点位图

1.事故发生点位，事故发生现场位于绍兴宇华印染纺织有限公司一车间(印花车间)一楼白胚堆放区内C6标位处(位置见图2)。
