诸暨店口雨田管业有限公司
“9·7”一般触电事故调查报告

经调查认定，诸暨店口雨田管业有限公司“9·7”一般触电事故是一起因电线漏电引起的一般生产安全责任事故。事故类别为触电事故。

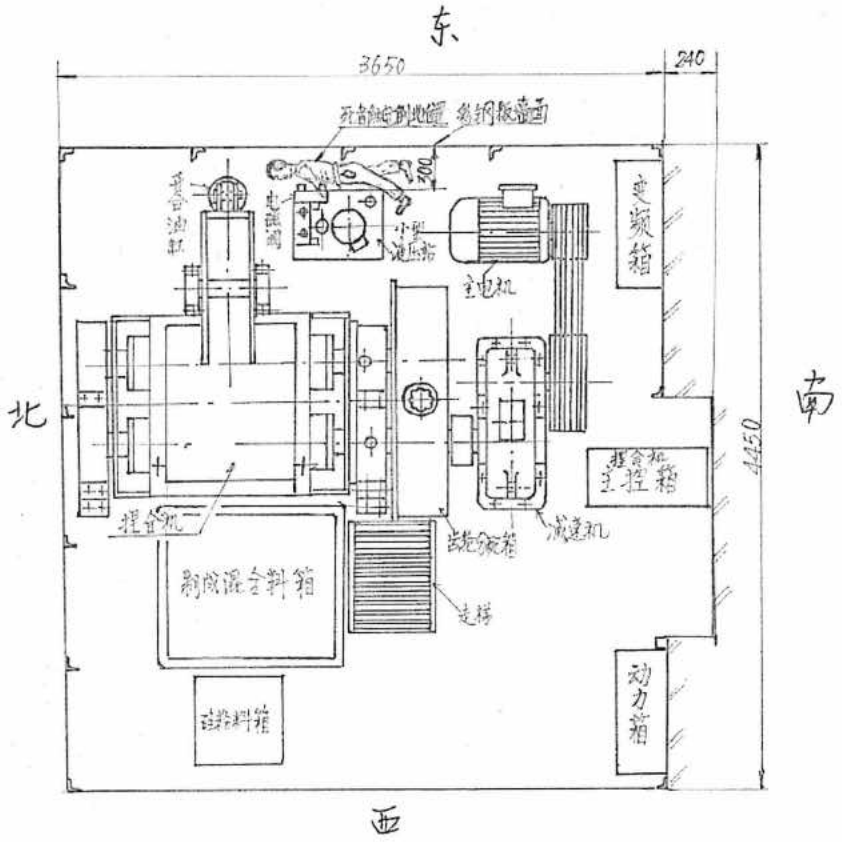
图 1 事发地点俯瞰图

事故发生地点：诸暨市店口镇湄东社区**村****号（经纬度坐标为：北纬29° 55′ 35"，东经120° 18′ 52"），户主宣*伟，东南朝向的二栋并列连体三层楼房前有围墙形成院子。小院子东北侧搭建了简易钢棚（角钢铁皮），钢棚内安装一台真空捏合机（即事故设备）以及配套的电控箱、配电箱、变频电箱等。
