婺城长山白坟头地段农田“1·26”一般场内车辆致害事故调查报告

日期：2026-08-19 来源：区应急管理局 浏览量：210

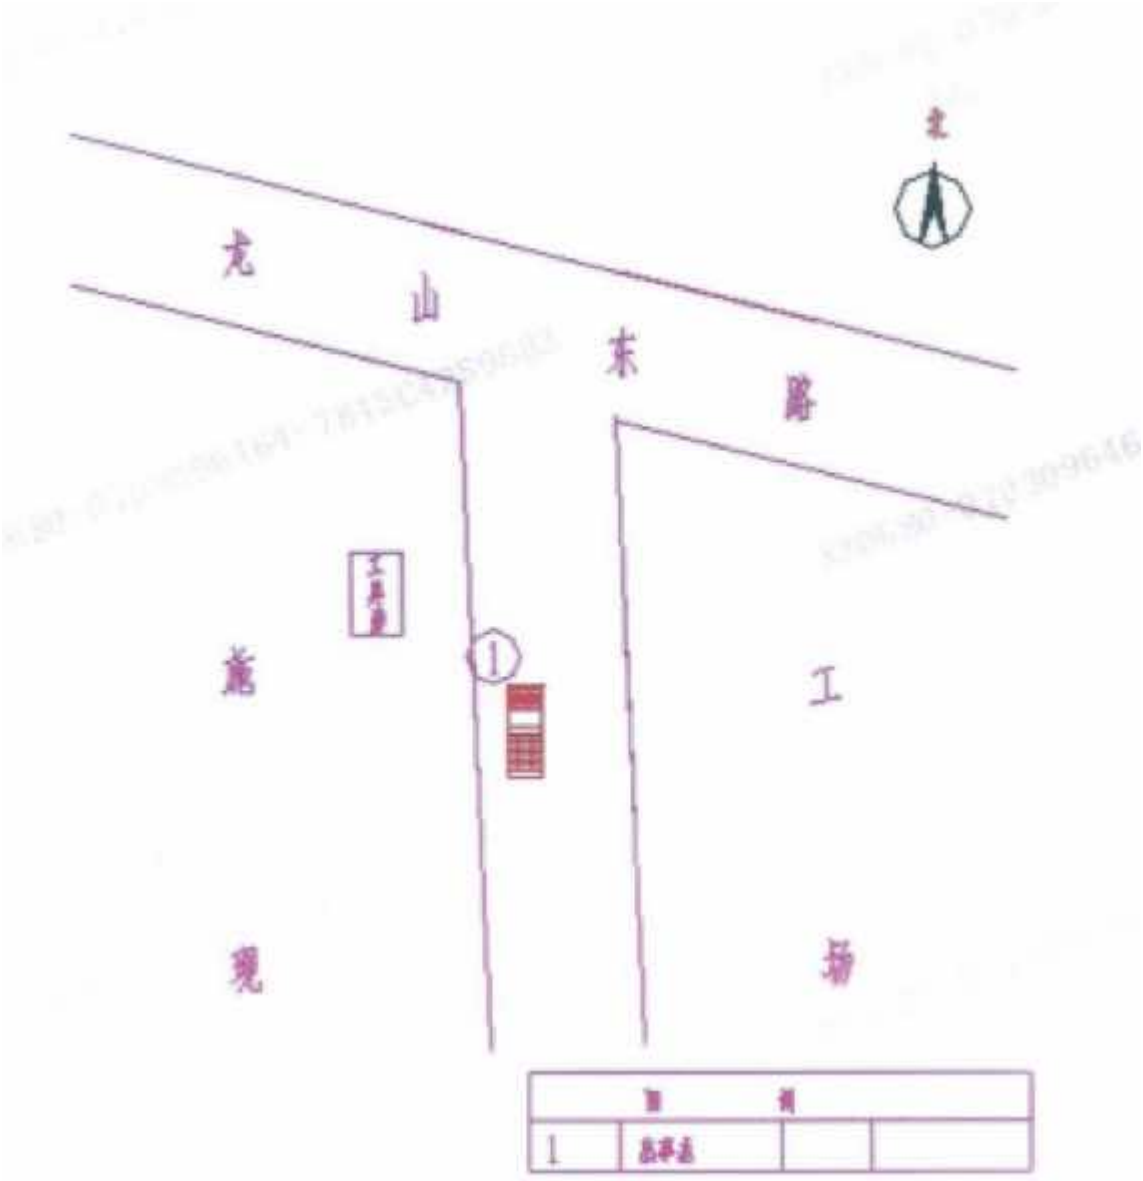
图1 事故现场平面示意图

现场位于长山乡长山一村龙山东路工地，该处为正在施工的一片开放式区域，正在进行山地平整，在东西向龙山东路中间位置的西南面。因阴雨天气路面湿滑，一辆牌号为皖LH2021的绿色“上汽红岩”品牌大型自卸车侧翻在泥地上，车辆底部完好无异常，左后外侧轮胎的胎壁和胎底有两处破损口，左后内侧轮胎的胎壁靠近轮毂的一圈亦可见裂缝。大型自卸车上部的厢体顶起，厢体内装着未卸载的泥土。自卸车的驾驶舱玻璃被施救人员砸破，驾驶人员被从车内搬出，驾驶舱内物品散落。驾驶员放在棉被上，衣服穿着完好。

车辆侧翻后底部及轮胎情况

图2 事故现场照片

1.直接原因：涉案车辆后部第三、四轴为双胎并装结构，左右两侧各有四只轮胎共同承载车辆及货物负荷，当第四轴左侧内档轮胎损坏失效后，第三、四轴左侧的其他三只轮胎负载加大，车厢左侧会发生一定量的下沉，导致车辆左倾。涉案车辆倒车至停车位置卸土时，顶泵高高举升车厢进行卸土，车厢举升后整车重心提高，又因第四轴左侧内档轮胎失效，车辆左倾。加上装载的土质粘性好，泥土下滑速度慢，在卸土时，左侧轮胎负荷加大，又因第四轴左侧外档轮胎钢丝层存在陈旧性损伤，车辆向左倾斜时，轮胎突然爆破，加剧了向左侧翻的速度，最后导致车辆向左侧翻。

2.间接原因：涉案车辆日常维护保养不善，未能及时发现第四轴左侧外档轮胎钢丝层存在陈旧性损伤的隐患；驾驶员驾驶车辆过程中未注意安全，导致轮胎部分钢丝层被切断而失效。
