永定培丰福建煤电股份有限公司“2024•3•12”非生产安全事故调查报告

时间：2025-09-28 15:14

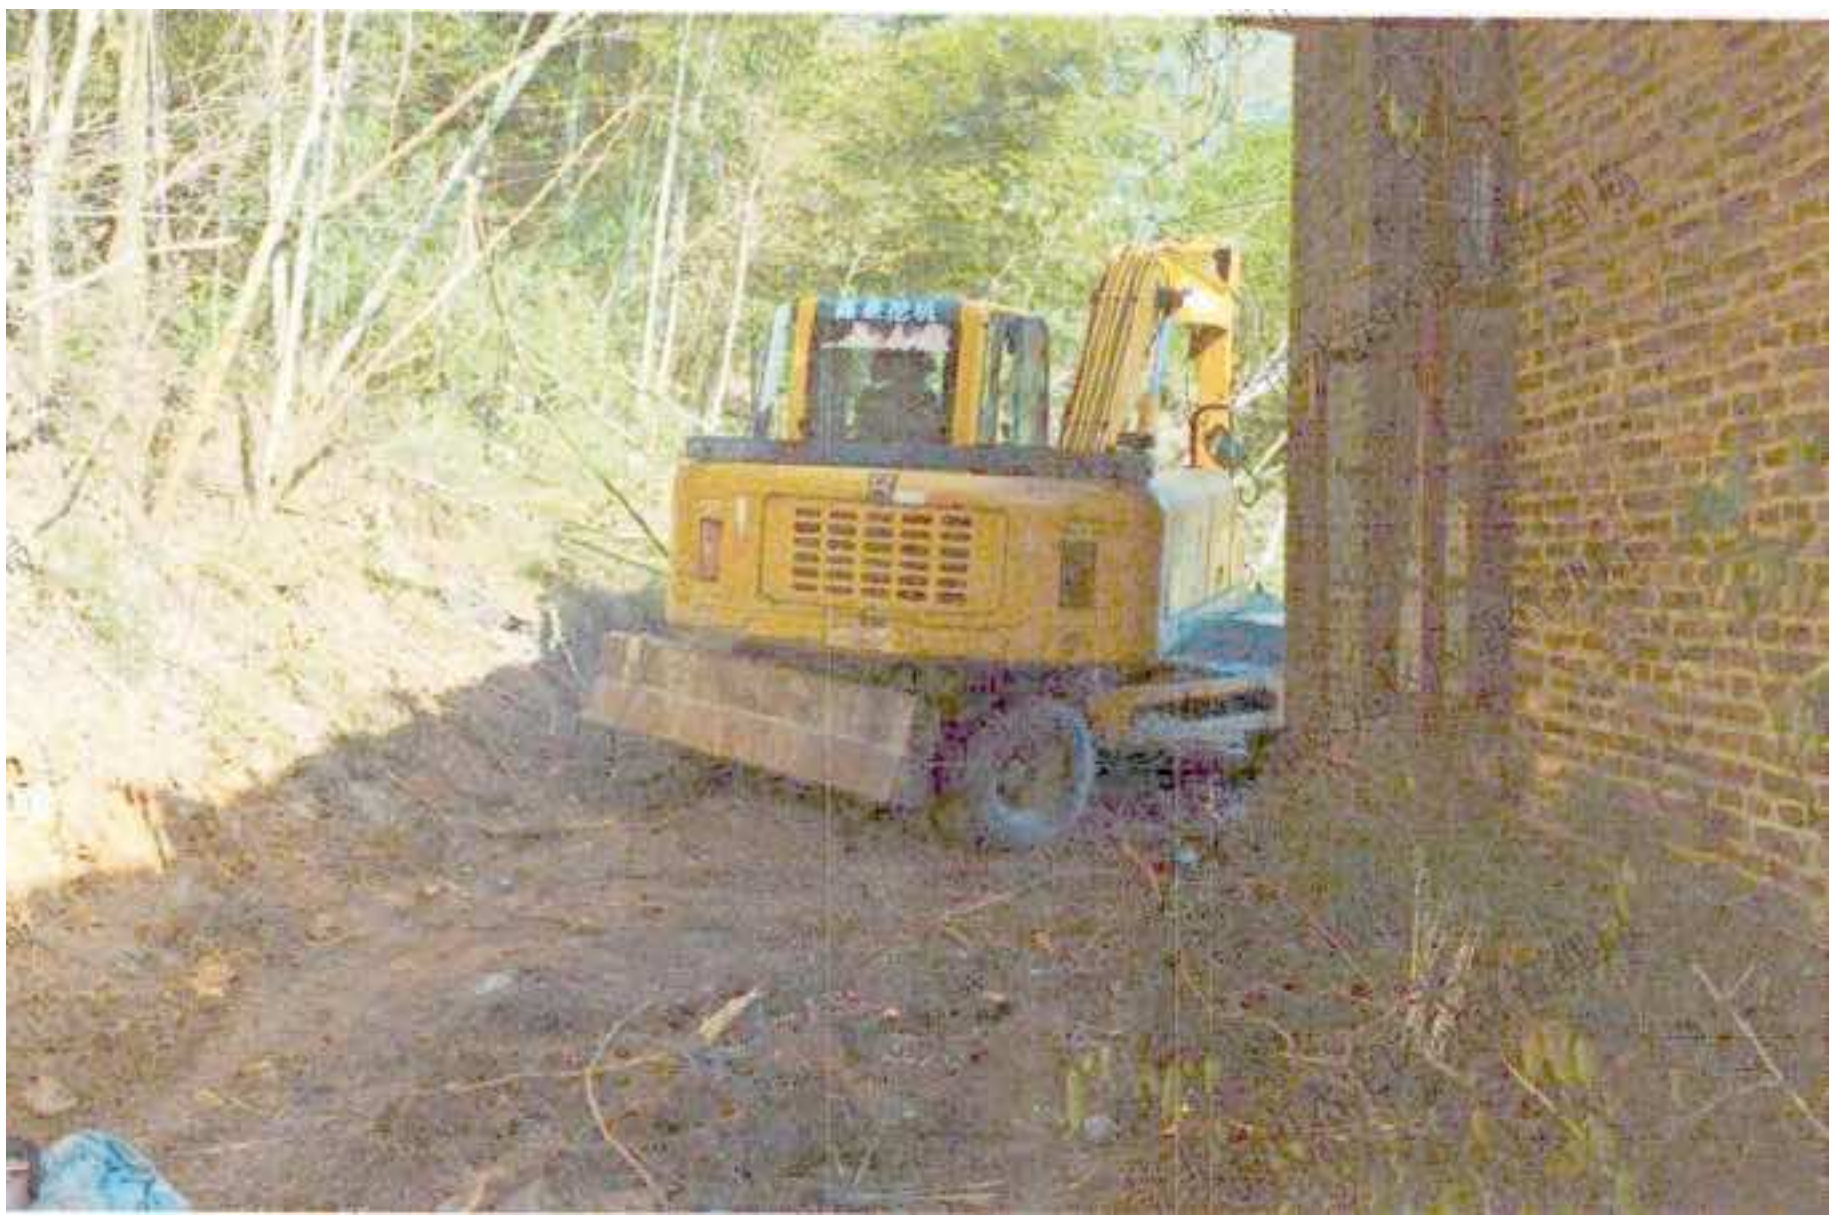
事故发生在煤矿遗址公园西空压机房设备间左后侧后方拐角处，夹机呈右拐状态.

图1：事故发生时现场图

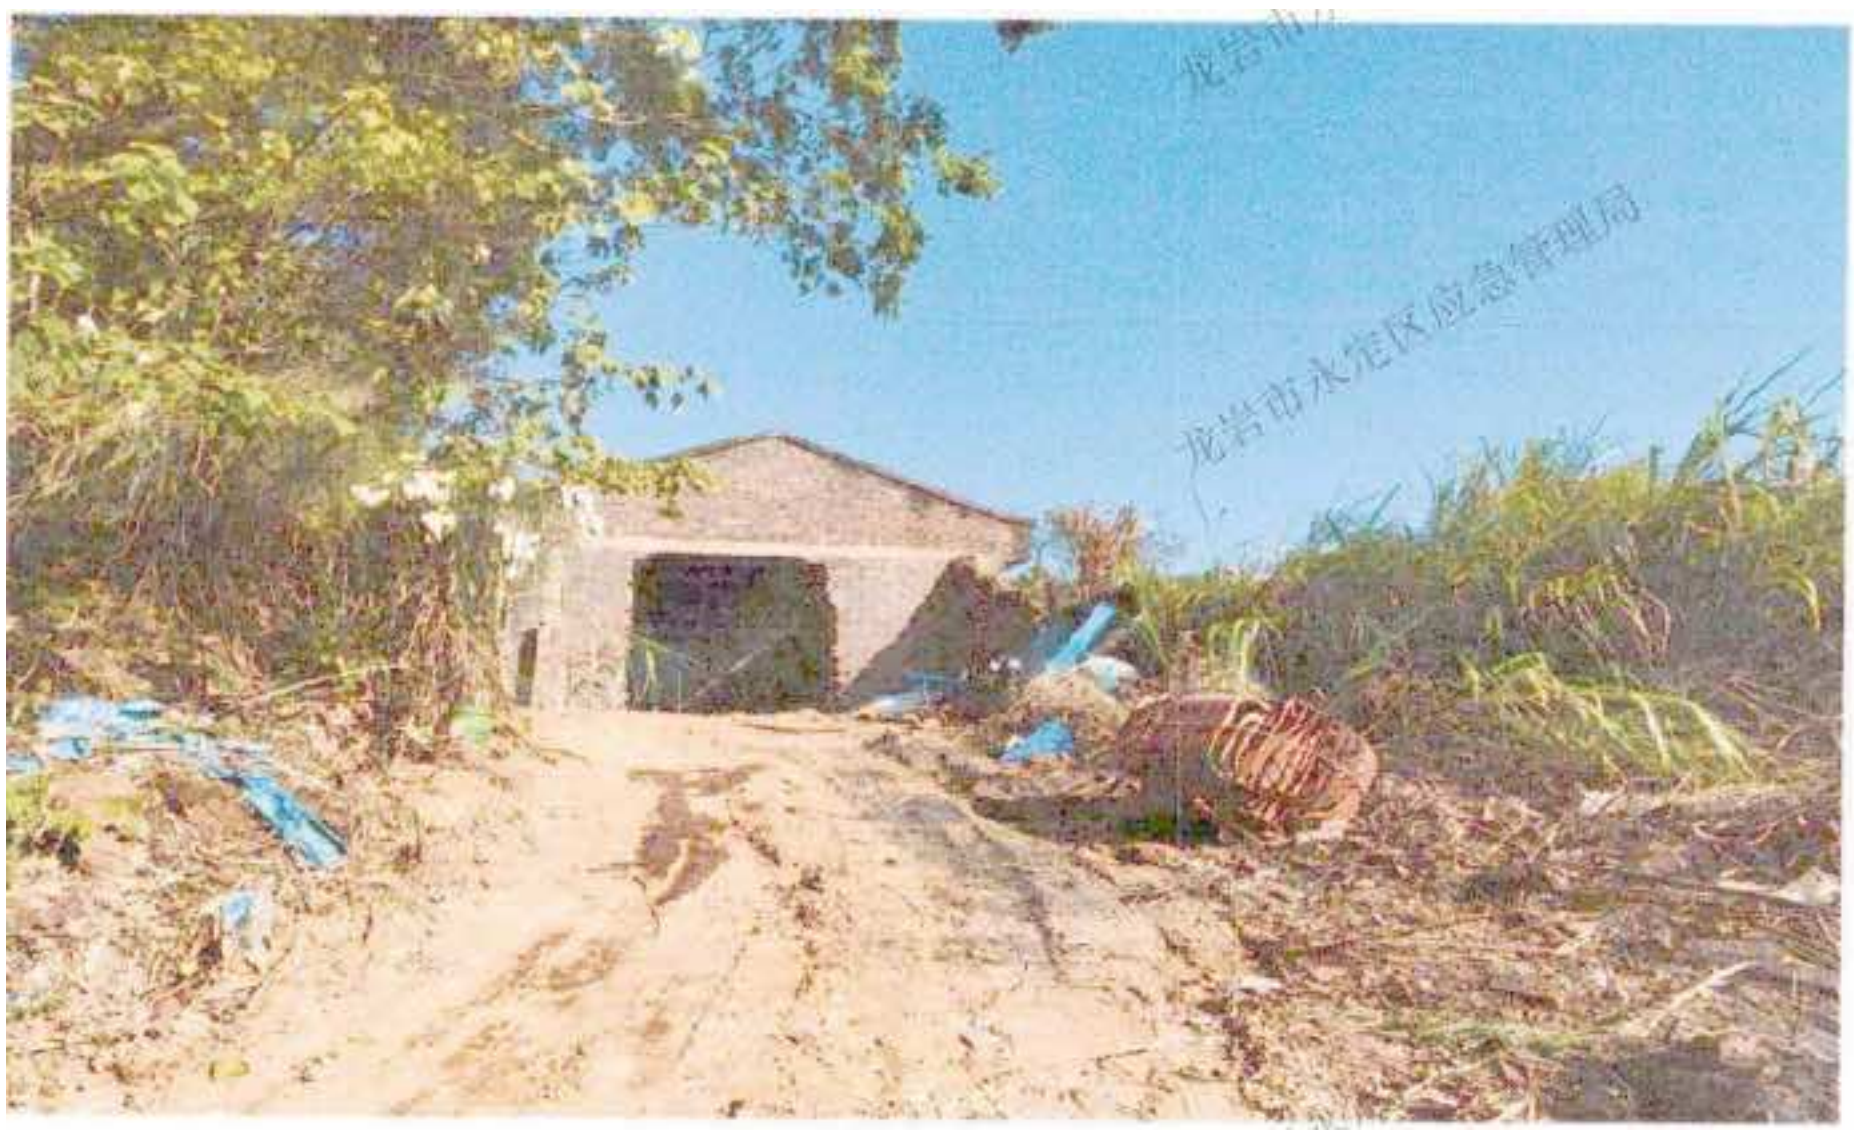
图2：西空压机房设备间前道路
