名　　称：	济阳曲堤佳翊科技“5·26”一般高处坠落事故调查报告
索 引 号：	113701250043144453K/2024-6600683
发文单位：	区应急管理局
发布日期：	2024-08-06

济阳曲堤佳翊科技“5·26”一般高处坠落事故调查报告

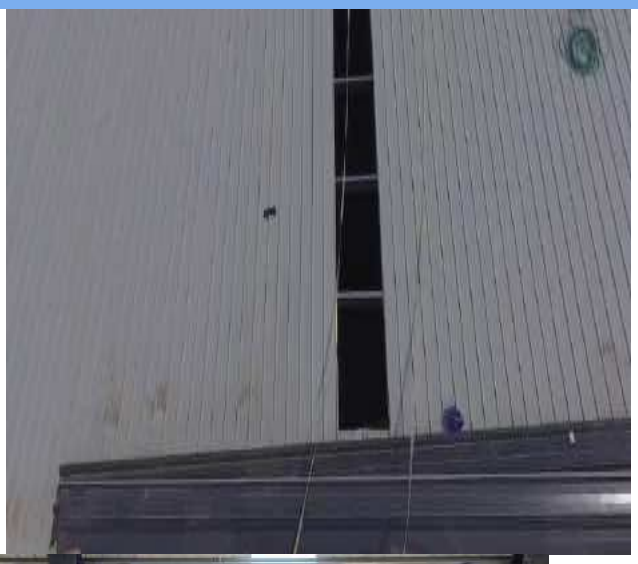
（事故现场平面图）

事故发生在1#车间工地，该车间东西长约217米，南北宽约47米，屋面采用双面压型钢板夹矿棉结构，底层压型钢板已经全部铺设完成，部分区域已完成二层压型钢板的铺设。

车间顶部共设置了12条采光带，部分采光带已安装采光板，事故发生在西侧第三条采光带处，尚未安装采光板。

注：事故点位置：距离仓库西外墙边约45.2米，距离仓库南外墙边约4米

事故发生时，死者马某某等6名工人正在车间顶部进行搬运玻璃棉（玻璃棉俗称“岩棉”，每包重约25千克）作业，死者坠落点位于车间顶部西南角处，离南檐约4米、离西檐约45.2米的预留采光带处，现场检测坠落点距离地面距离15.54米。

2024年5月26日7时，山东***科技有限公司项目工地上班，钢结构班组长刘某某组织召开了班前会。根据工作安排，当日的主要工作是铺设玻璃棉[]。11时10分许，马某某在扛起一包玻璃棉往作业地点行走时，踩到了西侧第三处预设采光带边沿尚未固定的彩钢瓦处。彩钢瓦被踩折后，马某某从采光带滑落。
