台州椒江金沣医药化工有限公司
“3·28”一般闪燃事故调查报告

台州市人民政府调查组

2026年8月1日

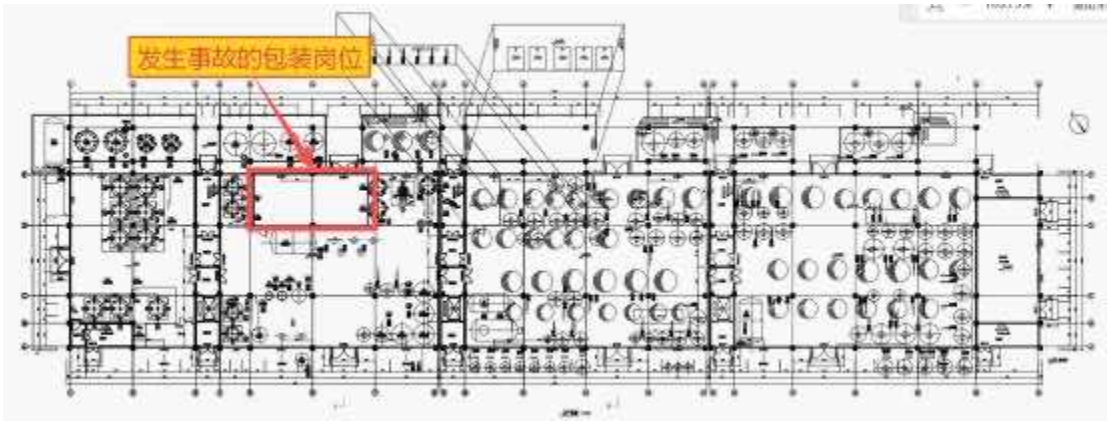
图 3 110 车间一层平面设备布置图

4.事故现场情况。事故发生地点位于 110 车间一层 5~7 轴/D~F 区域的包装岗位，该岗位总面积约 104m²，原设计功能为 DK-QF4A 产品的烘干包装作业。包装岗位西侧设有两个房间：靠北侧的为清洗间，仅设一个出入口；靠南侧的房间设有两个出

入口，一个与包装岗位连通，另一个通向 110 车间其他区域，出口附近布置有乙酸乙酯中间储罐和碟式离心机等设备。经与 DK-QF4A 项目竣工图纸比对，上述两个房间系金沣公司私自改建。事故发生后，一楼包装岗位顶板和墙板塌落，地面留存消防水和物料，东侧和南侧靠墙处有带托盘的残余物料，西侧有一个变形的包装袋支架，北侧入口处的塑钢门烧毁。

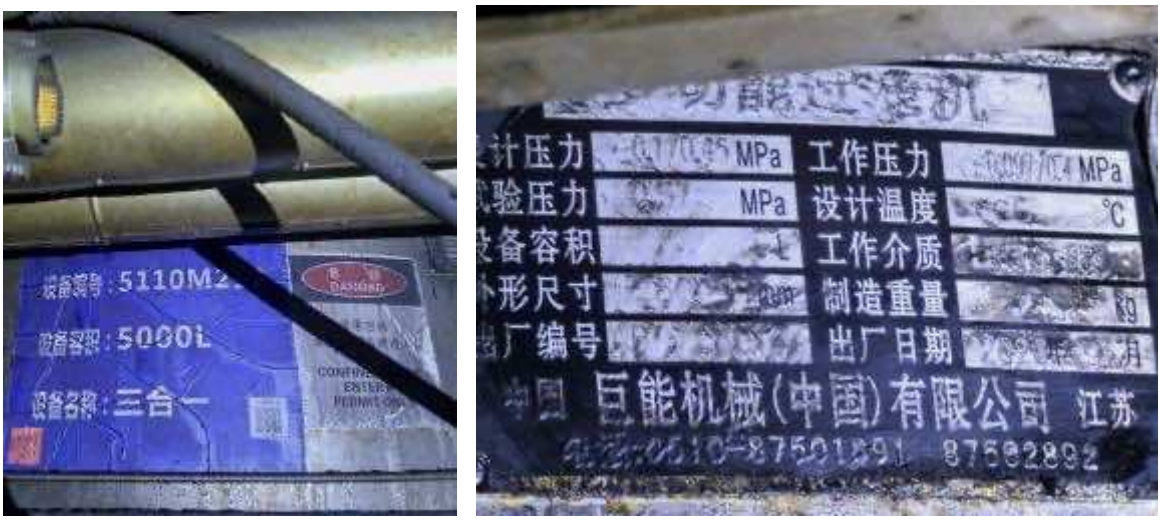
图 10 涉事“三合一”设备标识及铭牌

2.涉事多功能过滤机（以下简称“‘三合一’设备”）情况。设备编号：5110M212；生产单位：江苏巨能机械有限公司；产品型号：GXG2800-1201-00；出厂日期：2020 年 9 月。该“三合一”设备是集过滤、洗涤、干燥、搅拌、自动出渣功能于一体的多功能固液分离设备，位于 110 车间二层。设备下方加装了放料管，

通向一层包装岗位，长度约 5.7 米，放料管下方连接有 PE 材质的下料袋。

事故调查组经现场勘验、调查询问、查阅资料、技术鉴定、专家论证，排除人为故意破坏、自然灾害等因素原因。经过综合分析，认定事故的**直接原因是：**在F4产品包装过程中，经干燥后的粉状F4物料为可燃性粉尘且属于静电非导体[2]，从“三合一”设备下料管垂直卸料至包装袋时，因摩擦和碰撞产生大量静电电荷，并在绝缘PE袋内壁粉尘层上持续富集形成高电位带电层；作业人员徒手拉扯袋口过程中，手臂靠近带电区域，诱发静电放电，最终导致粉末物料闪燃。
