浙江武义伟嘉利工贸有限公司“4·17”
重大火灾事故调查报告

浙江省人民政府事故调查组

2023 年 7 月

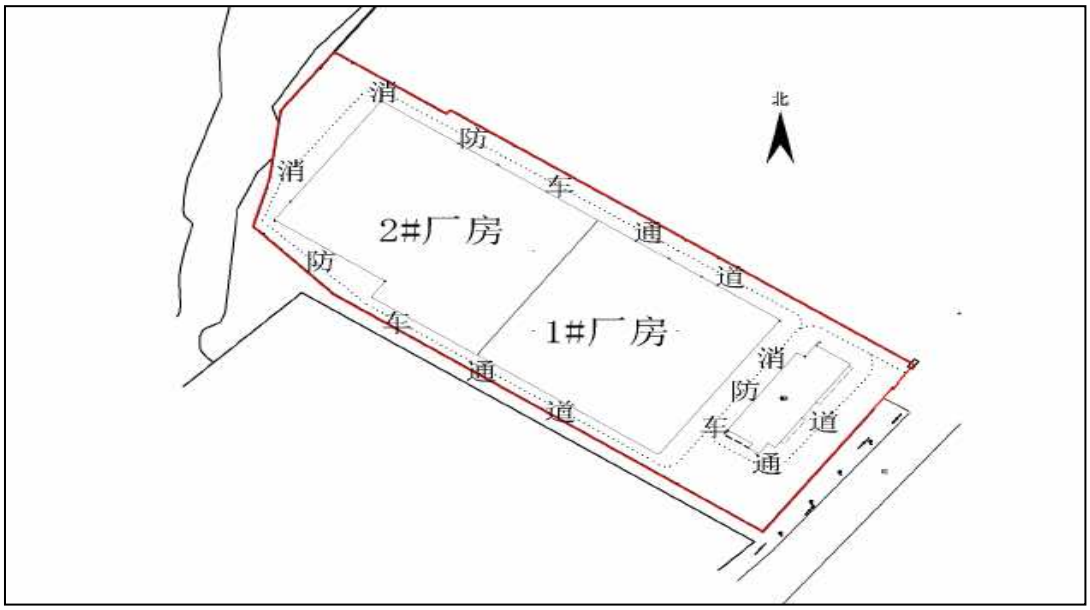
图一：厂区总平面布置图

1.伟嘉利公司1#厂房。系火灾发生建筑，三层，钢结构，设计火灾危险性类别为丁类，总面积为10018.2平方米。2021年10月，开工建设；2022年1月21日，取得建设工程规划许可证，规划许可面积为10016.07平方米；2022年7月中旬，完工并投入使用。经核查，1#厂房设计单位为浙江恒泰建筑设计院有限公司，资质等级符合要求，2022年1月7日设计施工图经金华市龙源建设工程施工图审查中心审查合格，符合规范要求，施工单位为鲁长春个人承揽，无施工资质；施工中存在楼梯间、电梯间未砌筑墙体，电梯变更为油压货梯，④—⑦轴交

2.伟嘉利公司 2#厂房。火灾蔓延过火厂房，与 1#厂房贴邻建造，三层，钢结构，设计火灾危险性类别为丁类，总面积为 11260.80 平方米。2022 年 1 月 21 日，取得建设工程规划许可证，规划许可面积 11179.89 平方米；2022 年 8 月 23 日，办理施工许可证；2022 年 9 月，开始施工；2023 年 1 月 16 日，项目取得工程规划核实确认书，实际建筑面积超出 80.91 平方米，属规划容许合理误差范围；2023 年 1 月 17 日，建设单位组织五方责任单位进行了竣工验收；2023 年 1 月 30 日，项目取得质量监督报告；2023 年 2 月 24 日，项目完成消防验收备案；2023 年 3 月 17 日，项目完成竣工备案。建设期间，武义县建设局质监站工作人员多次去现场开展监管检查。

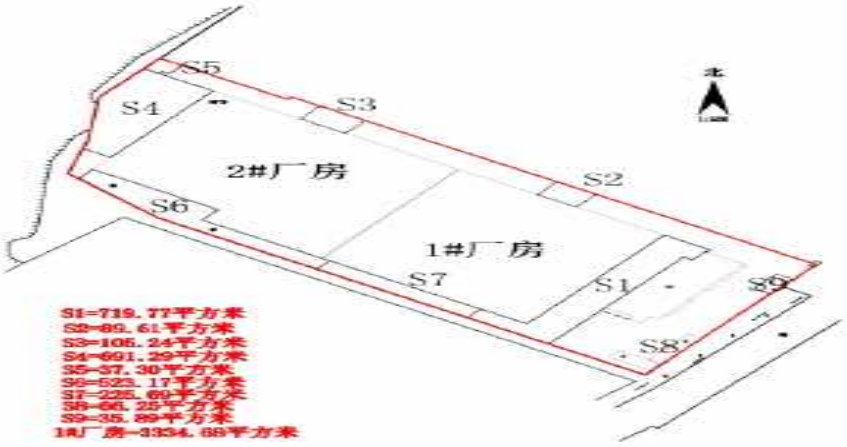
图二：各层出租示意图

3.事故建筑物出租情况。伟嘉利公司 1#厂房一层和二层为家风公司承租，用于生产、储存钢质防盗门；三层为烨立公司承租，用于生产、储存木质门。伟嘉利公司 2#厂房一层东侧为钰轩门业承租，用于生产、储存铜门、铸铝门，西侧为陈龙五金承租，用于铁制品发黑；二层为弘晟木业承租，用于生产、储存木质门；三层为众河公司承租，用于生产、储存木质门。

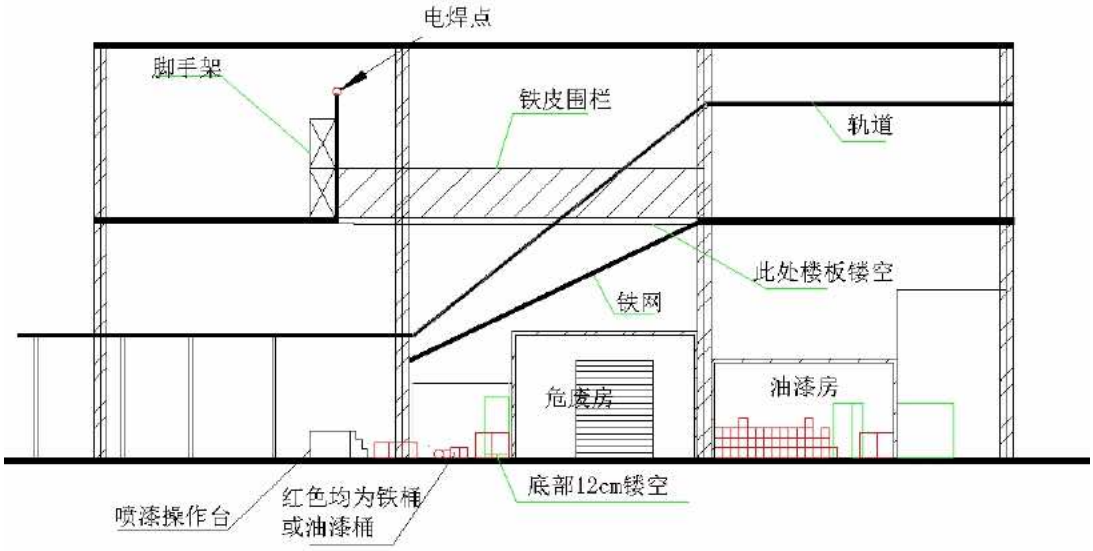
图四：家风公司二楼电焊作业现场

2023 年 4 月 17 日 14 时 1 分许，家风公司雇佣的电焊工在二层违章电焊作业产生的高温焊渣掉落到一层，引燃放置在拉丝漆喷漆台旁使用过的拉丝调制漆引发火灾。

一是起火物质燃烧猛烈，起火后先后引燃了使用过的 6 桶拉丝调制漆、可燃的玻璃纤维瓦以及存放在拉丝稀释剂仓库的 0.9 吨以上桶装拉丝稀释剂与油漆，起火后猛烈燃烧，产生大量一氧化碳、甲醛等有毒有害的浓烟。二是“烟囱效应”烟气扩散快，一层起火处与二层有生产流水线连通，形成高度达 15 米的垂直立体空间；厂房南北两侧的两台货梯未设置电梯层门及实体墙电梯围护结构；南北两侧疏散楼梯未封闭；一层起火后，高温有毒烟气直接通过生产流水线连通处、电梯井和疏散楼梯等处快速蔓延扩散至二层三层。
