宁夏瑞鸿韦二矿业有限公司（韦二南井）“2·10”一般顶板事故调查报告

宁夏瑞鸿韦二矿业有限公司（韦二南井）

“2·10”事故调查组

2025年3月

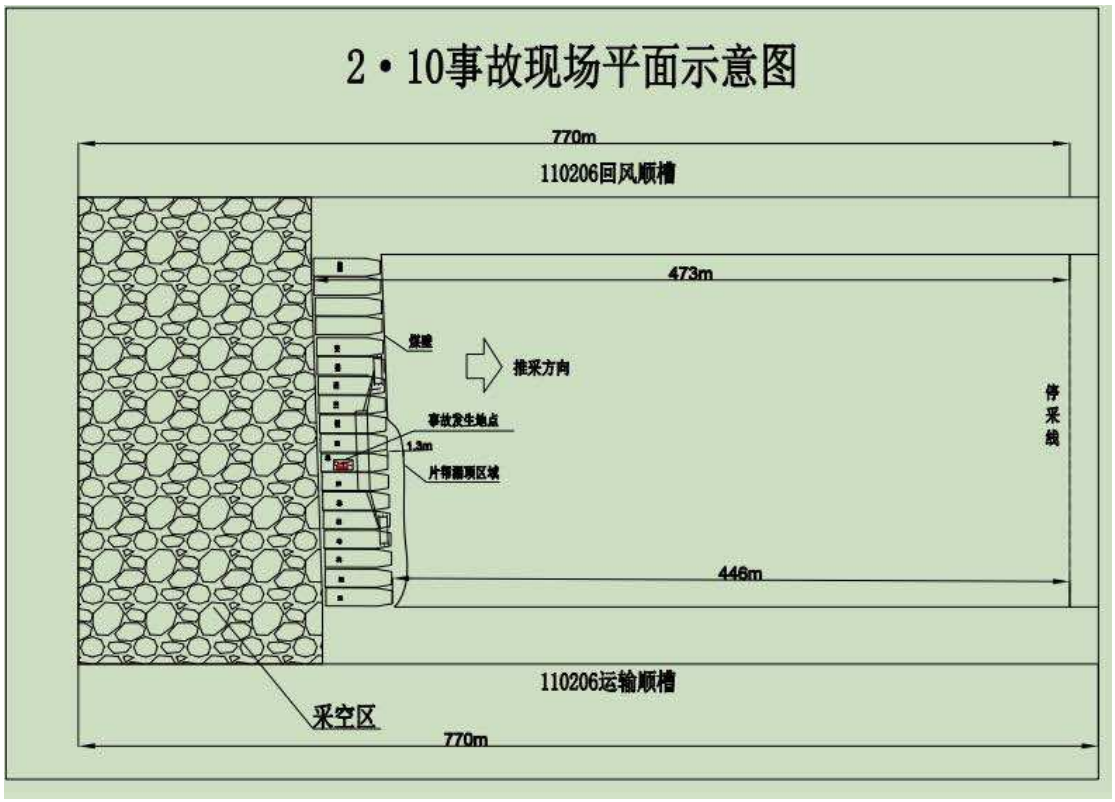
煤机割完机头后，上行扫浮煤运行至4#-14#液压支架处。由于运顺皮带机尾跑偏皮带撒煤，采煤机停机，韩某某去处理运顺皮带机尾跑偏。采煤机停机后，负责8#液压支架范围顶板维护工作的支架工马某某，看见8#液压支架底梁下吊挂的单体支柱吊挂歪斜、影响采煤机割煤，便爬上采煤机去处理，突然顶板掉落一大块矸石，马某某见状随即从采煤机上跳下，在9#液压支架处的齐某某听见顶板有异响，及时闪躲在9#液压支架立柱后，马某某被大块矸石（长2.1m，宽1.2m，厚0.5m）挤压在8#液压支架立柱间。负责3#液压支架范围顶板维护工作的支架工马某某从下方约8m远听见响声，立即上来与齐某某等人展开救援。

事故发生在韦二南井110206综采工作面8#液压支架处，工作面6#、7#、8#液压支架范围顶板破碎漏顶，顶板直接顶为粉砂岩，厚度约1.16m，基本顶为细粒砂岩，厚度约9.91m。为预防工作面顶板破碎漏顶，制定了《韦二南井110206综采工作面过顶板破碎带安全技术措施》，采用液压支架前探捆绑单体液压支柱加木板梁蓬顶临时支护顶板。事故发生后，片帮漏顶区域7#-16#液压支架范围长约13m，宽约1.1m，高约2-3m。

事故的直接原因：支架工马某某爬上采煤机处理单体支柱时，被突然掉下的大块矸石挤压导致事故发生。
