“03·28”深圳市岗厦北综合交通枢纽工程交通疏解工程（含路灯改迁及恢复工程）项目死亡事故调查报告

“03·28”深圳市岗厦北综合交通枢纽工程交通疏解工程（含路灯改迁及恢复工程）项目死亡事故调查组

2021年6月3日

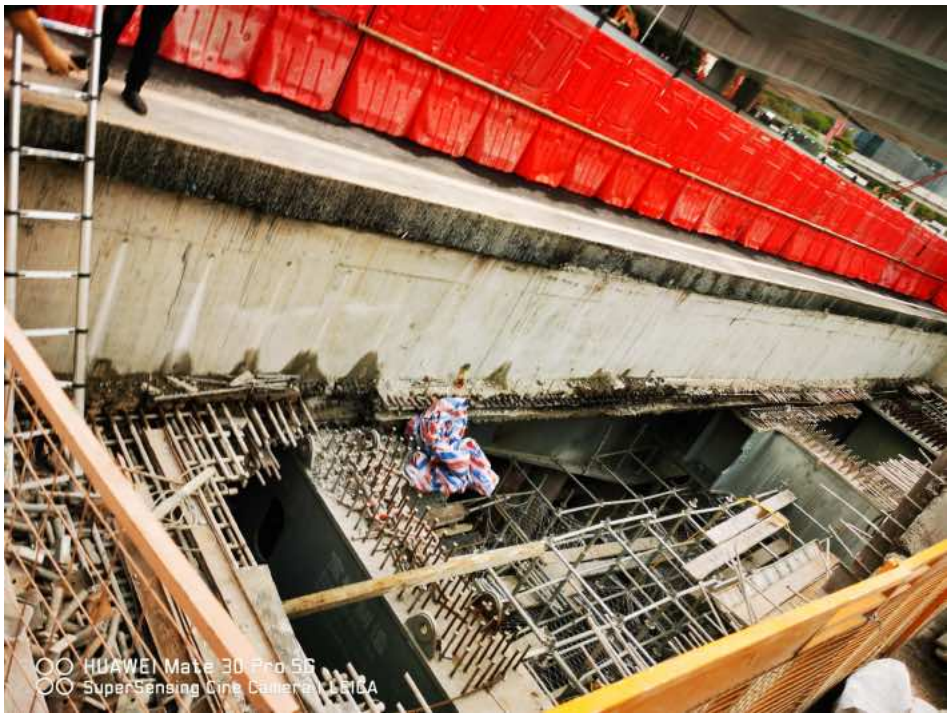
事发区域（钢便桥 3 号墩处）平面位置图

事发现场的路面围挡系一次性现浇C30混凝土成形该段围挡基础，随后在基础上安装钢结构装配式标准围挡。该段围挡基础长26米，宽0.45米，高0.65米，为保障深南大道行车道宽度，围挡基础底部约15厘米宽部分位于钢筋混凝土挡土墙顶部，另外30厘米宽部分围挡基础采用支架支撑，支架底部支撑于地铁结构顶板上方，顶板围挡顶部距结构顶板高差2.4米。

围挡混凝土基础总重量：0.45×0.65×26×2.35吨/每立方米=17.87吨。装配式钢围挡总重量：156.94公斤/米×26米=4.08吨，26米围挡基础及钢围挡总重量17.87吨+4.08吨=21.95吨，平均每米重量0.84吨。

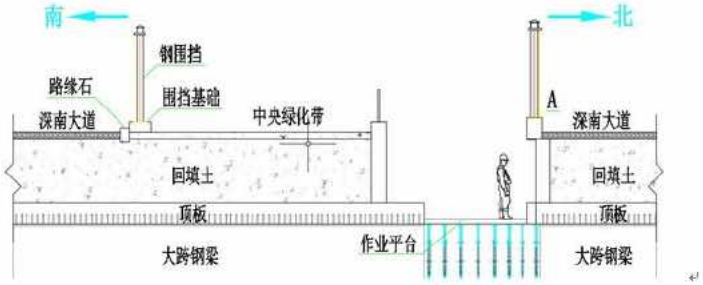
剖面图　　侧面示意图

钢便桥 3 号桥墩下部结构于 3 月 11 日晚开始切割拆除临时钢便桥 3 号桥墩的盖梁及左右幅墩柱，3 月 28 日事故发生时，钢便桥 3 号桥墩处正在进行混凝土破拆工作。

围挡基础支撑支架未拆前状态

围挡基础支撑支架拆除后状态
