永州新田宏发生猪养殖专业合作社
“5·18”较大触电事故调查报告

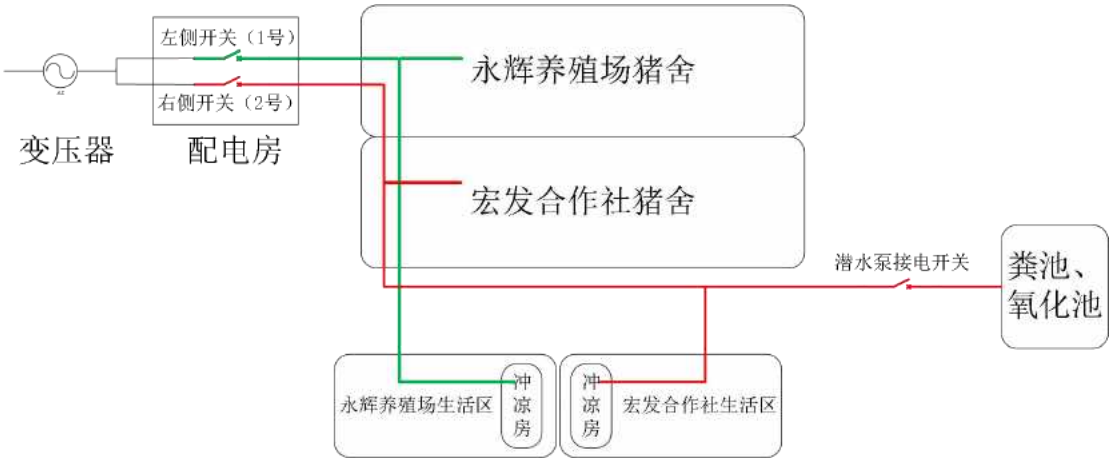
图 3 养殖场供电线路分布图

乐某乙养殖场、宏发合作社共用 1 台 10 千伏专用变压器，分两路 380 伏线路供两家用电，在配电房安装分设总开关，涉事电路为宏发合作社一侧电源。潜水泵接电处空气开关接线错误，

进、出线短接（图 3），空气开关作用失效。配电房具有漏电保护功能的开关失效。

二是场内电力线路架设不规范，漏电保护设施部分失灵，场内空气开关接线错误，导致负荷侧发生漏电后不能跳闸。
