宝安新桥深圳基恩包装科技有限公司“12·5”（2025年）一般物体打击事故调查报告

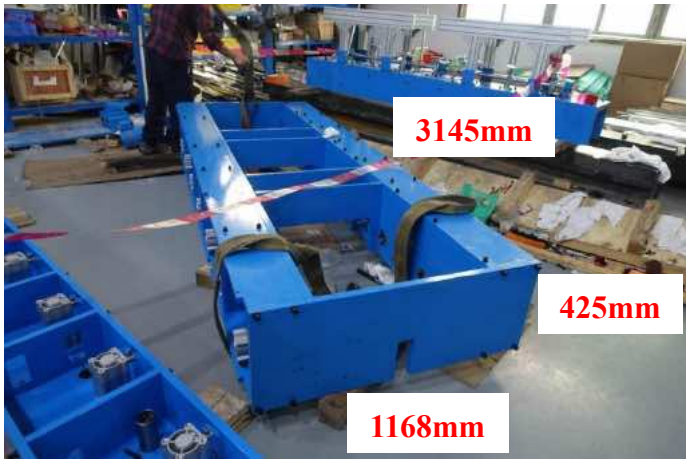
图 2 涉事侧翻的侧焊机构

1.涉事部件主要由多件 25mm 钢板通过螺栓连接拼装而成，测得该部件的外形尺寸约为 3145mm×425mm×1168mm（长×宽×高）（详见图 2），重约为 2 吨，该部件分为上下两层，每层均安装有 7 个气缸及 4 个直线轴承，直线轴承及气缸均由螺栓连接固定；事发时，部分直线轴承的螺栓未紧固。

较重，放置平稳时人的推力难以推动或推翻，可排除涉事部件被人为推翻；涉事枕木的长度大于涉事部件的宽度，不排除前期吊运时该枕木未放置好，涉事部件北侧钢板与该枕木相互接触面积非常小或处于悬空状态，导致该部件处于不稳定状态。不满足《生产设备安全卫生设计总则》（GB 5083-2023）第5.3.2条规定：生产设备若通过形体设计和自身的重量分布不能满足稳定性要求时，则应采取相应的安全技术措施，以保证其具有可靠的稳定性；也不满足《机械安全生产设备安全通则》（GB/T 35076-2018）第6.2条：由于生产设备外形布局等原因不能确保足够的稳定性时，应采取附加的固定措施确保其稳定性。当涉事人员在涉事部件东北侧进行直线轴承装配作业时，人体会对该部件的东北侧产生垂直作用力，使涉事枕木产生侧向滑移，同时涉事部件向东北侧倾斜，随后整体向北倾倒，引发本次事故。

5.结合监控视频、涉事工人笔录和现场东侧枕木较短且上面的压痕及端面破损情况，可知设备侧翻与枕木的放置及设备的固定方式密切相关。

时对该部件的东北侧产生了垂直作用力，致使部件底部的涉事枕木发生侧向滑移，同时导致涉事部件向东北侧倾倒，造成本起事故。
